# **Dokumentation av stormskadade kulturhistoriska lämningar 2014**

**inom  
22 socknar  
5 kommuner och  
2 landskap i  
Västernorrlands län**

**David Loeffler  
Avdelningen för kulturmiljö och samlingar  
Murberget Länsmuseet Västernorrland  
Rapportnummer 2015:6**

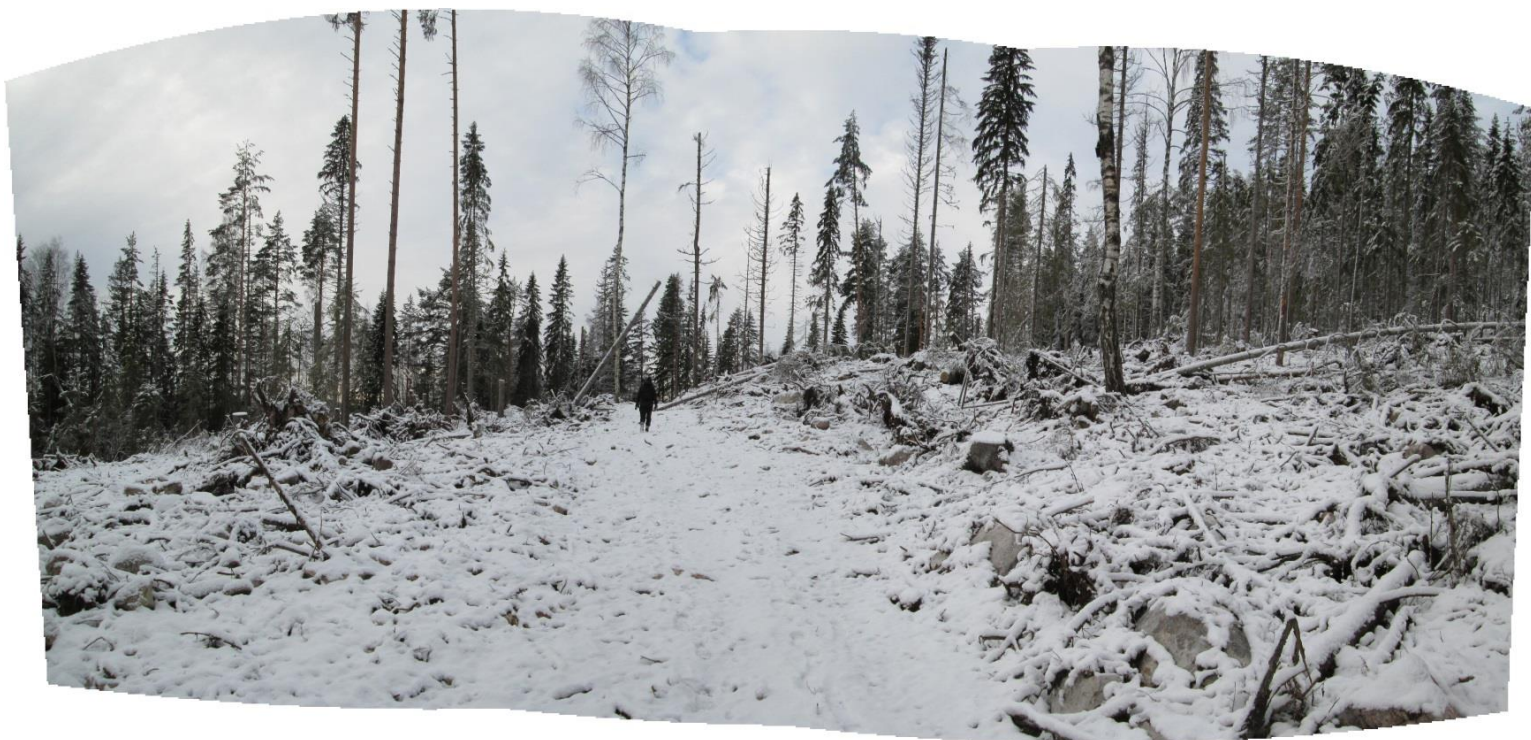
Omslagsbild: Selånger 232. Fäbodvall med anor från 1700-talet tillfogades omfattande skador först genom stormen Ivar och sedan genom det efterföljande skogsarbetet.

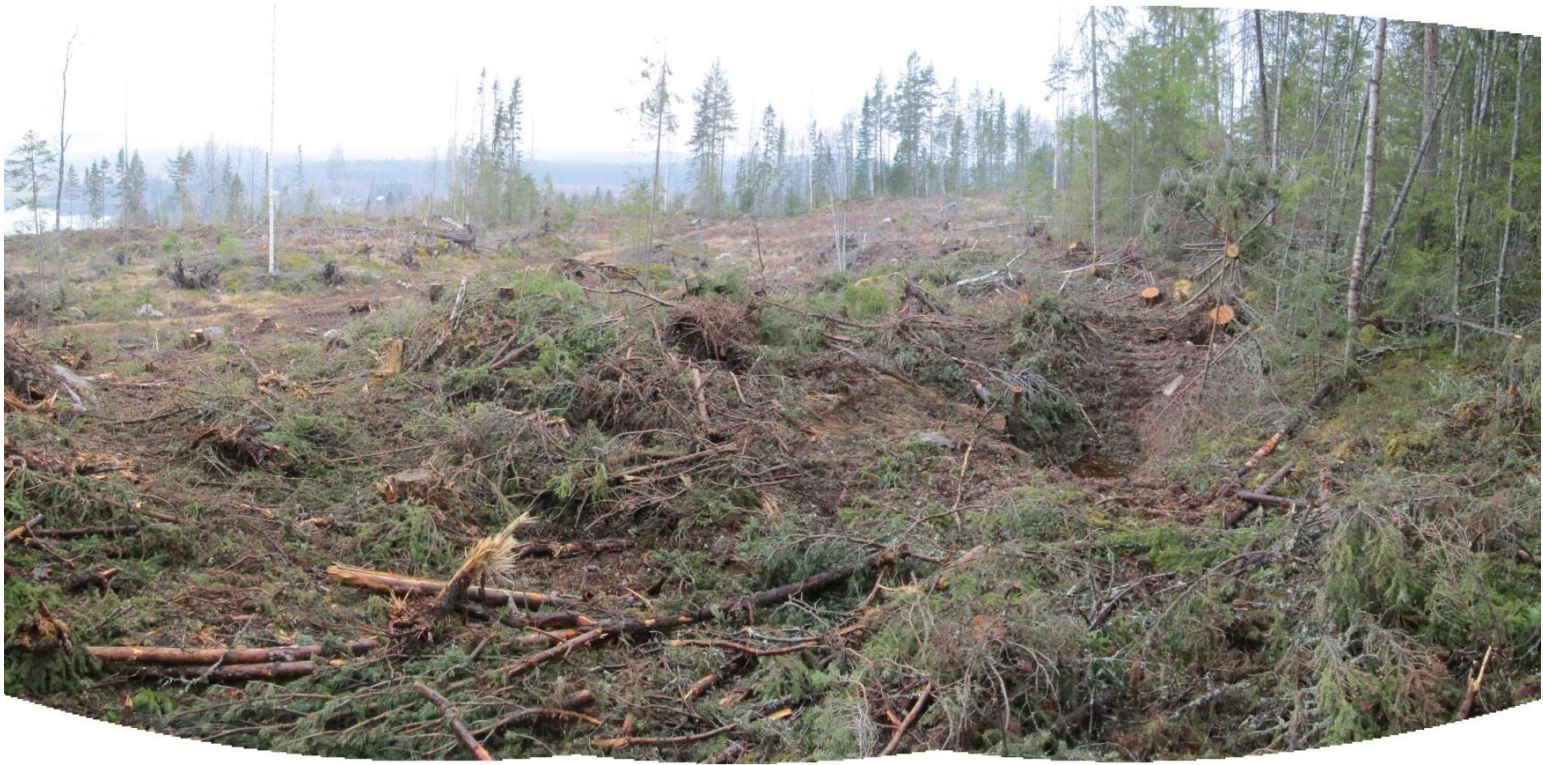
*Torp 57. Fångstgropen till höger i bildens mitt är överkörd flera gånger av skogstraktor samt belamrad med ris och bråte från avverkningen. Foto: David Loeffler 2014-11-19.*

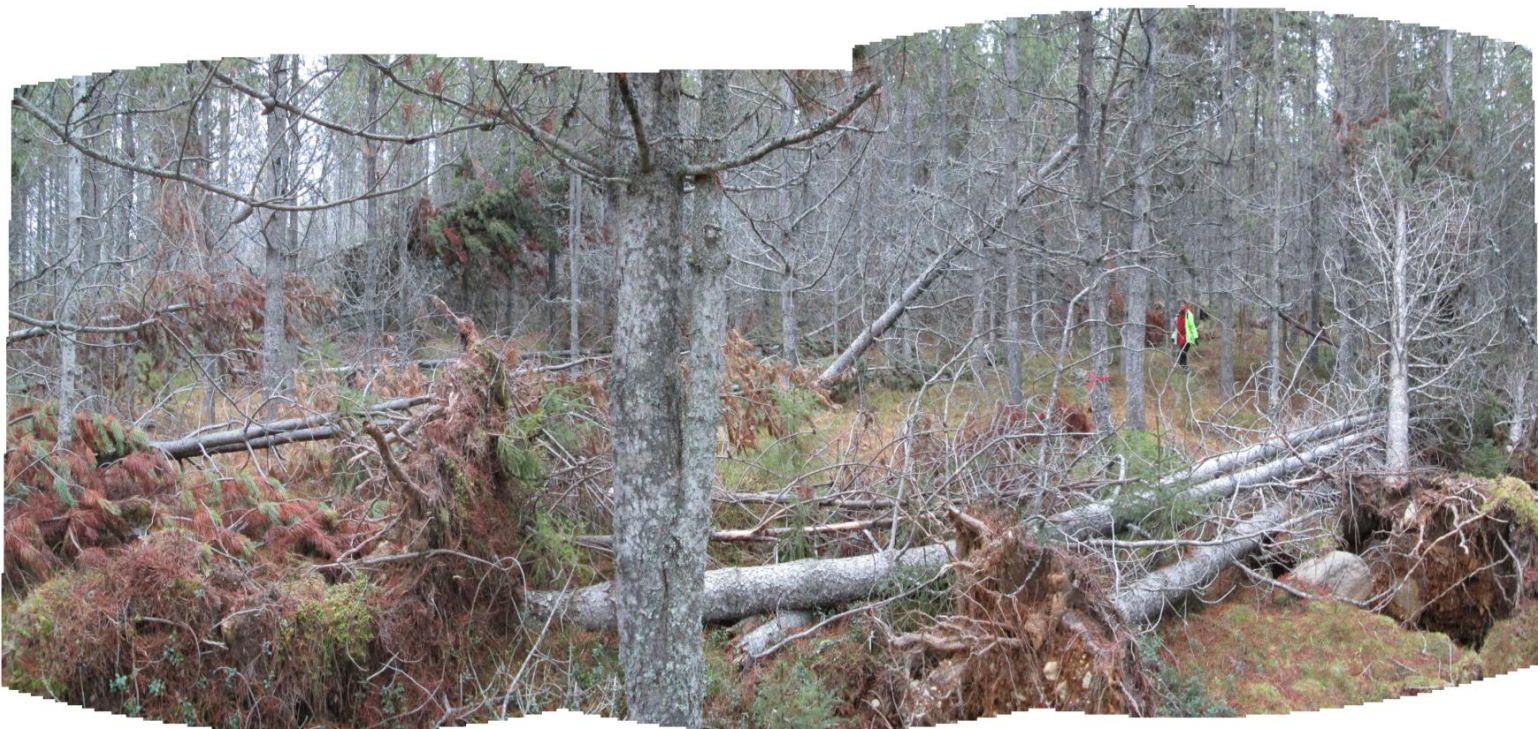
*Torp 224. Järnframställningsplats bestående av minst 5 slaggvarp, 2 blästerugnar och 1 kolningsgrop. Inom hela området har man tidigare påträffat slaggstycken. Platsen är daterad till tiden 430-660 e.Kr. Området är kraftigt skadat genom ett 70-tal vindfällen och rotvälten som vid besiktningstillfället inte var omhändertagna. Foto: David Loeffler 2014-11-21.*

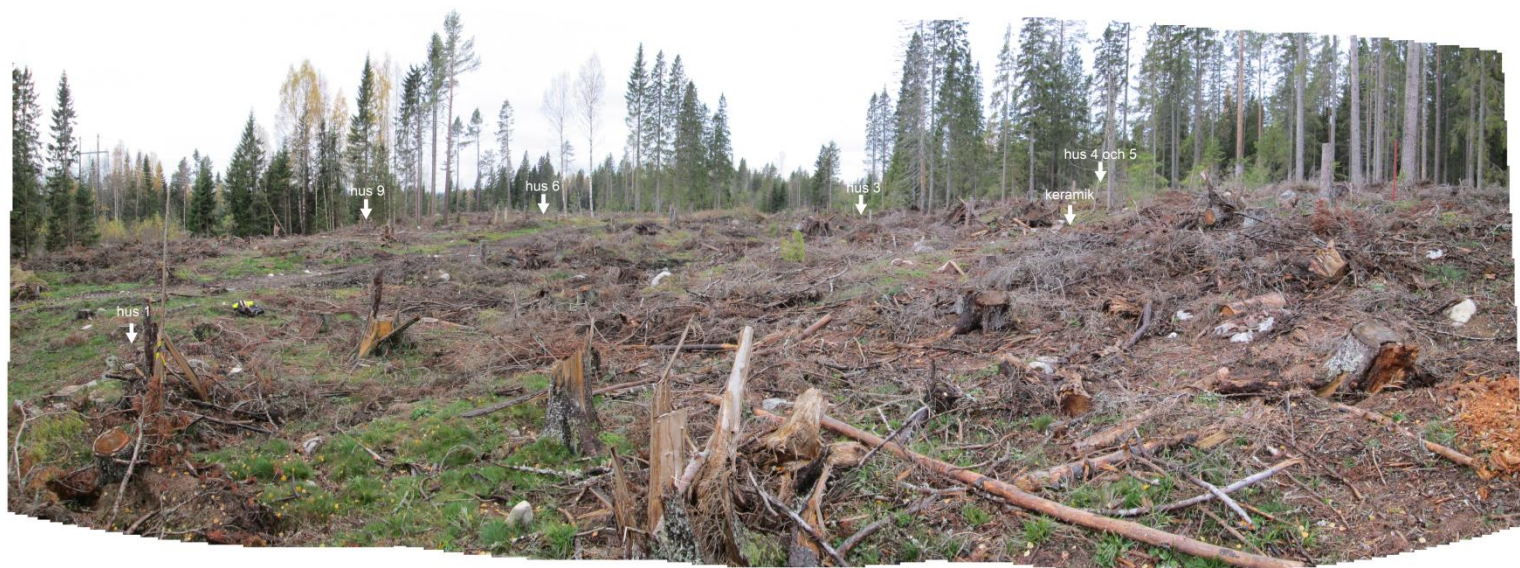
*Sellånger 232. Fäbodvall med belägg från 1753. Alla lämningar inom området är skadade av stormen Ivar samt av de efterföljande skogsbruksåtgärder.*  
*Foto: David Loeffler 2014-10-28.*

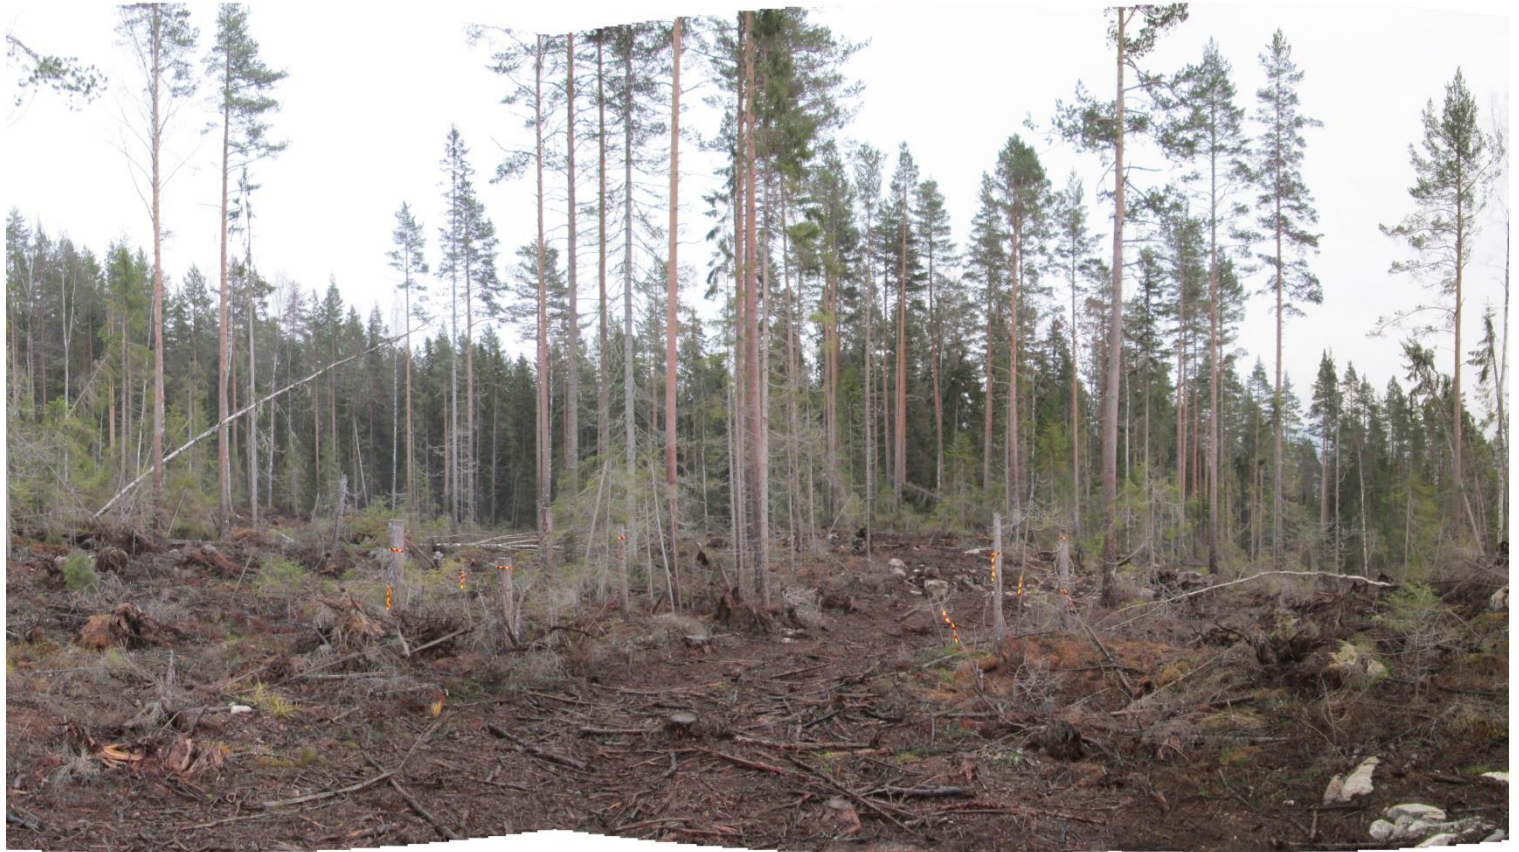
*Stöde 44. Ett lokal bestående av två fångstgropar. Både är skadade av rotvälten orsakade av stormen Ivar. Trots att de var markerade med band inför avverkning har fångstgroparna åsamkats flera skador genom att de upprepade gånger blivit påkörda av skogstraktor. De har också belamrats med ris och bråte från avverkning. De är behäftade med högstubbar dock belägna på själva anläggningen och inte på behörigt avstånd så som det bör. Foto: David Loeffler 2014-11-19.*

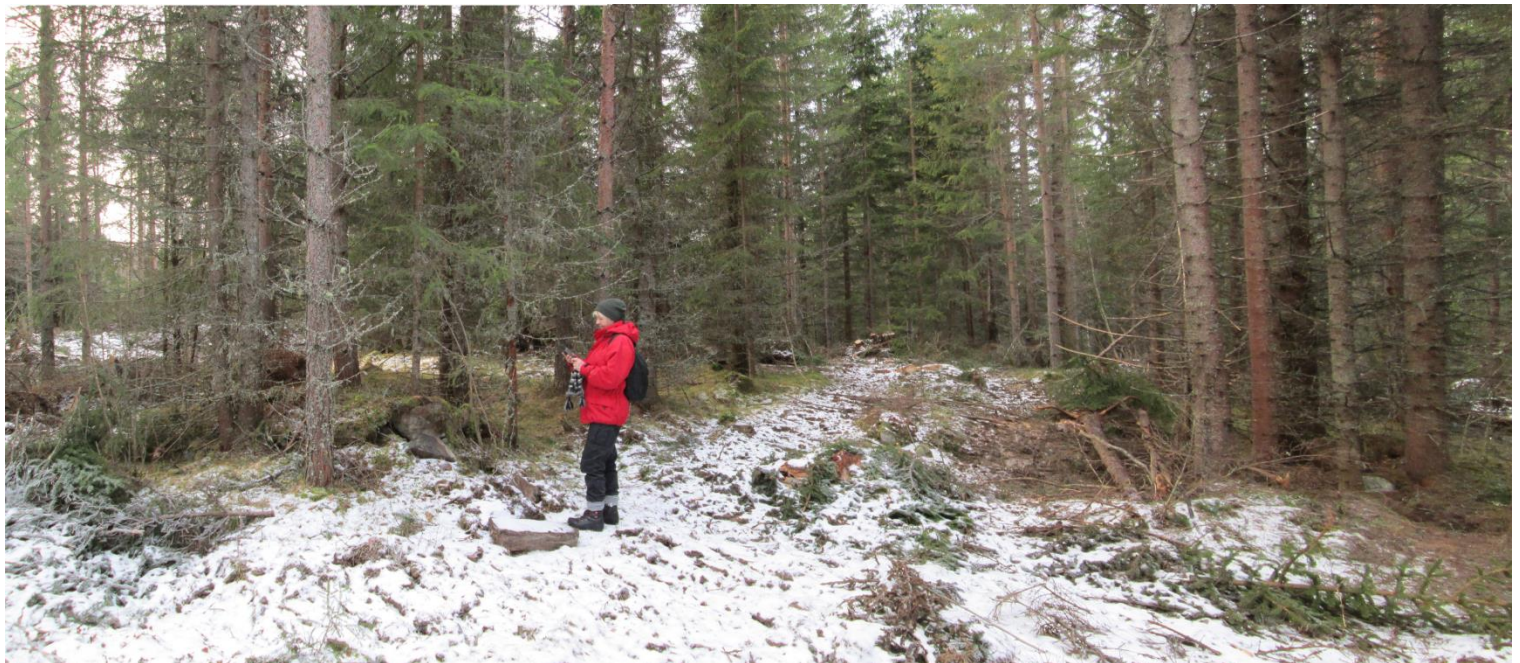
*Baksidesbild: Torp 255. Fäbodvall med belägg från 1875. Till vänster i bild och framför Eivor Granberg syns en spismursröse och till höger och bakom henne är en källargrop. Både lämningarna är på- respektive överkörd och skadade av en skogstraktor.  
Foto: David Loeffler 2014-11-28.*
