# ÅNGERMANÄLVENS KULTURARV UNDER VATTEN, DEL 2

## RESULTAT AV EN VECKAS SIDE SCAN SONARKARTERING I ÅNGERMANÄLVENS MYNNINGSOMRÅDE I ÅDALEN - 2021

MARINARKEOLOGISK KARTERING  
KRAMFORS KOMMUN  
VÄSTERNORRLANDS LÄN  
NMG PROJEKTNR. S-66.2020:2  
JENS LINDSTRÖM & LENNARTH HÖGBERG

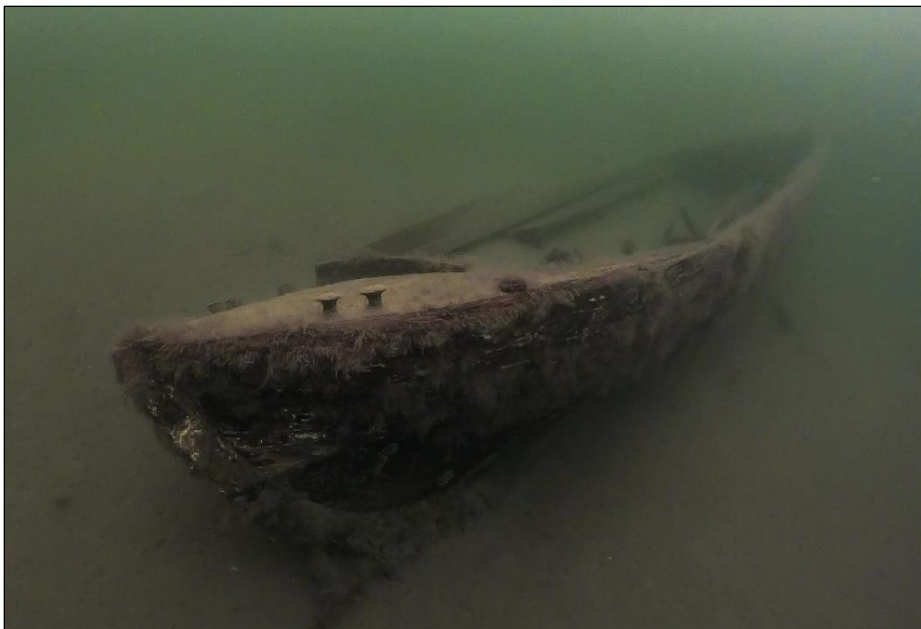
Tre vrak som dykbesiktades stack ut från det stora antalet pråmar och dessa påträffades i den södra delen av karteringsområdet. Ett av dessa påträffades utanför Ramvik och det var en sju meter lång klinkbyggd träsnipa med inombordsmotor. Vraket var mycket välbevarat och bedömdes ha hamnat på botten omkring mitten av 1900-talet (B125, karta R, bilaga 1).

*Figur 5. Denna välbevarade träsnipa från mitten av 1900-talet hittades på botten strax utanför Ramvik. Foto: Jens Lindström/NMG.*

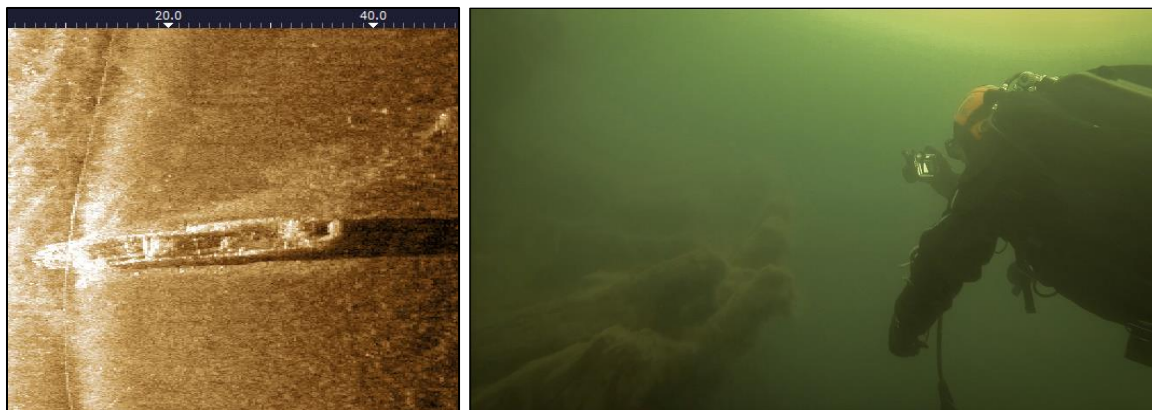
och använts som pråm en tid innan det slutligen hamnade på botten. Vraket står upprätt på en plan ackumulationsbotten på nio meters djup och inga master eller andra riggdetaljer noterades på, eller på botten utanför, vraket, vilket styrker antagandet att fartyget riggats ned och använts som pråm. Framme vid fören noterades ett välbevarat liggande ankarspel med rostig järnkätting.

Figur 6 & 7. Till vänster sonarindikation B095 och till höger syns en dykare som simmar längs med vrakets reling. Foto: Christian Olsen/MAS.

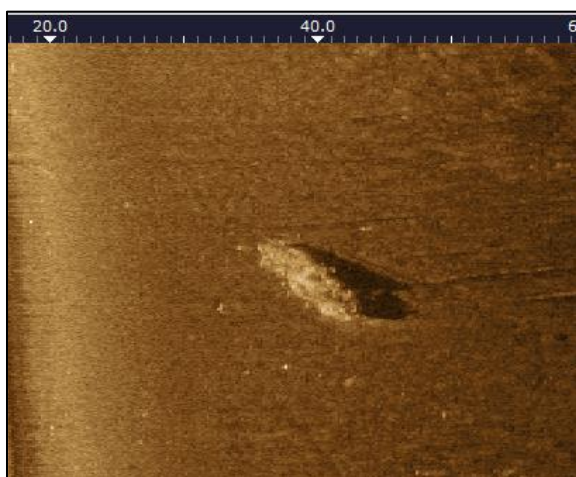
Figur 8. Sonarbild på indikation B089 som med stor sannolikhet är vraket efter den förolyckade ångslupen "Kungsgården".

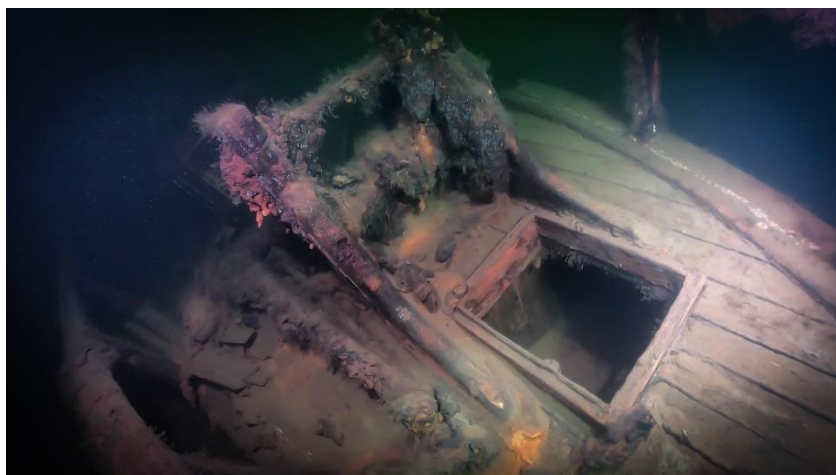
Figur 9. Vraket efter vad som förmodligen är ångslupen Kungsgården vilar med styrbord slagsida på 16 meters djup. På bilden syns ankarspelet och en däckslucka där ankartåget förmodligen förvarades. Foto: Jens Lindström/ NMG.

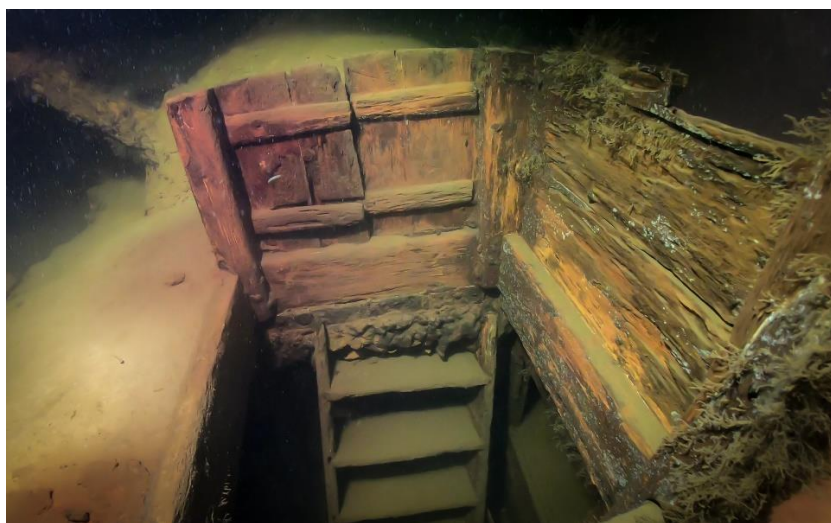
Figur 10. Här syns en lucka i akterdäcket med en lejdare som leder ner i fartyget. Foto: Jens Lindström/NMG.

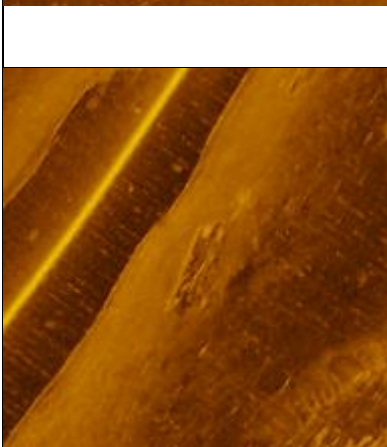
| | <p><b>B019</b></p> <p><b>Class:</b> 2 - Möjligt vrak<br/> <b>E, N (m):</b> 644234.334 E, 6983194.523 N<br/> <b>Lat, Lon:</b> 62° 56' 59.6075" N, 17° 50' 36.0107" E<br/> <b>Depth:</b> 0.00m<br/> <b>W:</b> 4.90m <b>L:</b> 20.43m<br/> <b>Tags:</b><br/> <b>Type:</b> Sidescan<br/> <b>Description:</b> Karta: L. Djup: ca 12 m. Avlångt objekt. Vrak eller annat. I inloppet till Lockneviken.</p> |

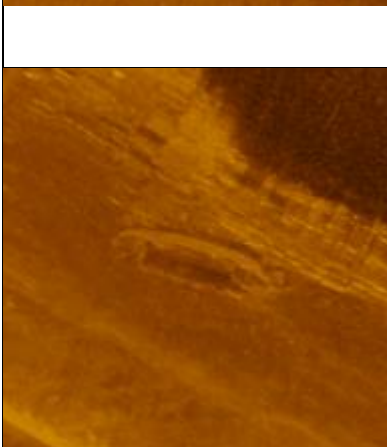
| | <p><b>B027</b></p> <p><b>Class:</b> 1 - Tydligt vrak<br/> <b>E, N (m):</b> 647357.807 E, 6979069.204 N<br/> <b>Lat, Lon:</b> 62° 54' 41.9772" N, 17° 54' 4.1494" E<br/> <b>Depth:</b> 7.00m<br/> <b>W:</b> 4.84m <b>L:</b> 17.07m<br/> <b>Tags:</b> Dykbesiktad<br/> <b>Type:</b> Sidescan<br/> <b>Description:</b> Karta: M. Skrovhel pråm, delvis nedsjunken i bottensedimenten. Endast reling ovan botten. Pråmen har sannolikt legat bunden till kajen när det sjönk. Pollare verkar ha slitits loss från skrovet när fartyget sjönk. Pollare påträffades med tågvirke kvar.</p> |

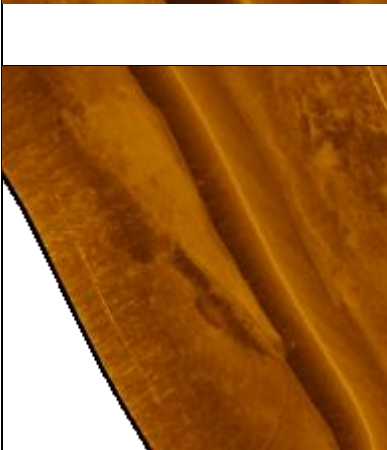
| | <p><b>B042</b></p> <p><b>Class:</b> 4 - Hamnkonstruktion<br/> <b>E, N (m):</b> 648063.769 E, 6980447.030 N<br/> <b>Lat, Lon:</b> 62° 55' 25.4087" N, 17° 54' 58.5305" E<br/> <b>Depth:</b> 0.00m<br/> <b>W:</b> 6.50m <b>L:</b> 115.03m<br/> <b>Tags:</b><br/> <b>Type:</b> Sidescan<br/> <b>Description:</b> Förmodligen utfallen kaj utanför Lugnvik.</p> |

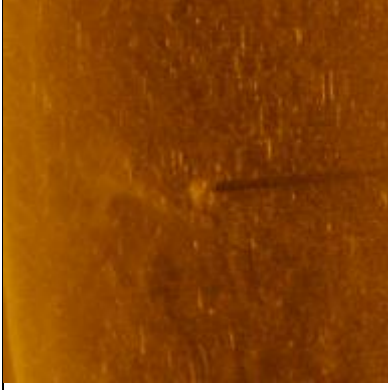
| | <p><b>B067</b></p> <p><b>Class:</b> 2 - Möjligt vrak<br/> <b>E, N (m):</b> 646379.786 E, 6973737.911 N<br/> <b>Lat, Lon:</b> 62° 51' 51.3518" N, 17° 52' 38.0572" E<br/> <b>Depth:</b> 0.00m<br/> <b>W:</b> 3.38m <b>L:</b> 15.10m<br/> <b>Tags:</b><br/> <b>Type:</b> Sidescan<br/> <b>Description:</b> Karta: O. Djup: ca 4 m. Möjligt vrak, dykdalb eller stenkista.</p> |

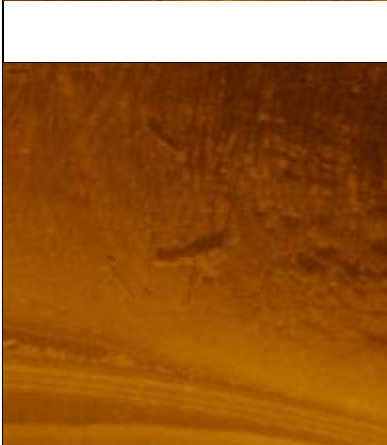
| | <p><b>B069</b></p> <p><b>Class:</b> 2 - Möjligt vrak<br/> <b>E, N (m):</b> 646663.563 E, 6974143.054 N<br/> <b>Lat, Lon:</b> 62° 52' 4.0160" N, 17° 52' 59.3903" E<br/> <b>Depth:</b> 0.00m<br/> <b>W:</b> 1.70m <b>L:</b> 7.70m<br/> <b>Tags:</b><br/> <b>Type:</b> Sidescan<br/> <b>Description:</b> Karta: O. Djup: ca 5-7 m. Tydligt avlångt objekt. Troligtvis vrak.</p> |

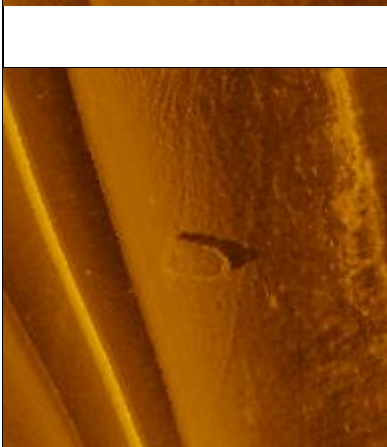
| | <p><b>B071</b></p> <p><b>Class:</b> 1 - Tydligt vrak<br/> <b>E, N (m):</b> 647717.586 E, 6974769.479 N<br/> <b>Lat, Lon:</b> 62° 52' 22.7008" N, 17° 54' 15.8682" E<br/> <b>Depth:</b> 0.00m<br/> <b>W:</b> 6.77m <b>L:</b> 13.23m<br/> <b>Tags:</b> Dykbesiktad<br/> <b>Type:</b> Sidescan<br/> <b>Description:</b> Karta: O<br/> Djup: ca 10–11 m. Flatbottnad och spetsgattad pråm.</p> |

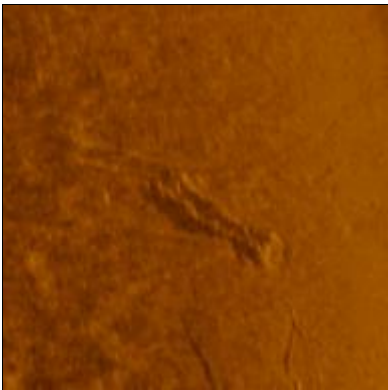
| | <p><b>B076</b></p> <p><b>Class:</b> 2 - Möjligt vrak<br/> <b>E, N (m):</b> 648078.317 E, 6973255.796 N<br/> <b>Lat, Lon:</b> 62° 51' 33.3281" N, 17° 54' 36.5227" E<br/> <b>Depth:</b> 8.00m<br/> <b>W:</b> 2.66m <b>L:</b> 12.98m<br/> <b>Tags:</b> Dykbesiktad<br/> <b>Type:</b> Sidescan<br/> <b>Description:</b> Karta: O. Djup: ca 8 m. Avlång flatbottnad träpråm.</p> |

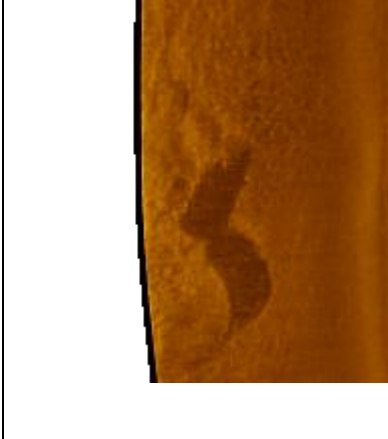
| | <p><b>B079</b></p> <p><b>Class:</b> 5 - Oidentifierbart objekt<br/> <b>E, N (m):</b> 647539.876 E, 6972806.672 N<br/> <b>Lat, Lon:</b> 62° 51' 19.6193" N, 17° 53' 57.0566" E<br/> <b>Depth:</b> 0.00m<br/> <b>W:</b> 13.70m <b>L:</b> 48.63m<br/> <b>Tags:</b><br/> <b>Type:</b> Sidescan<br/> <b>Description:</b> Möjlig naturformation.</p> |

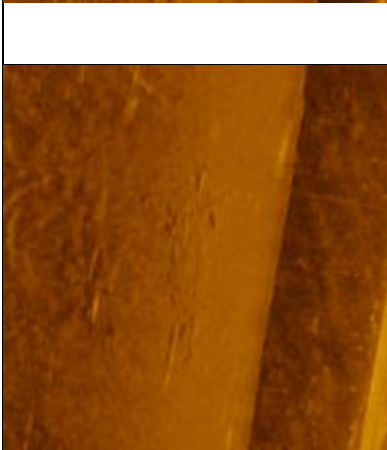
| | <p><b>B081</b></p> <p><b>Class:</b> 5 - Oidentifierbart objekt<br/> <b>E, N (m):</b> 647952.426 E, 6972538.392 N<br/> <b>Lat, Lon:</b> 62° 51' 10.3611" N, 17° 54' 25.3396" E<br/> <b>Depth:</b> 12.00m<br/> <b>W:</b> 3.97m <b>L:</b> 19.88m<br/> <b>Tags:</b> Dykbesiktad<br/> <b>Type:</b> Sidescan<br/> <b>Description:</b> Karta: P. Område med både stående och liggande timmer samt ett intrasslat fisknät. En del stockar med bomärke AX.</p> |

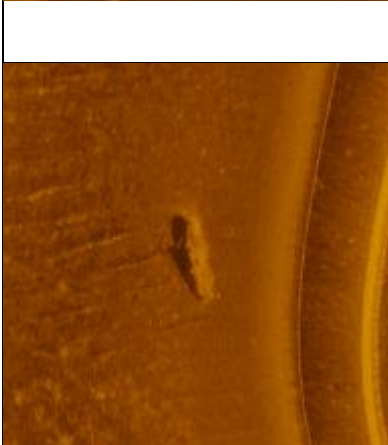
| | <p><b>B089</b></p> <p><b>Class:</b> 1 - Tydligt vrak<br/> <b>E, N (m):</b> 647840.647 E, 6970028.622 N<br/> <b>Lat, Lon:</b> 62° 49' 49.5331" N, 17° 54' 9.4484" E<br/> <b>Depth:</b> 16 m<br/> <b>W:</b> 4.73m <b>L:</b> 19.82m<br/> <b>Tags:</b> Dykbesiktad<br/> <b>Type:</b> Sidescan<br/> <b>Description:</b> Karta: P</p> <p>Ångslup byggd i trä. Är förmodligen vraket efter Kungsgården som förliste efter en kollision i oktober 1876. Besättningen räddades.</p> |

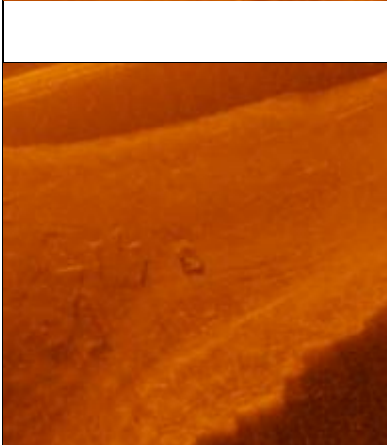
| | <p><b>B109</b></p> <p><b>Class:</b> 2 - Möjligt vrak<br/> <b>E, N (m):</b> 646376.631 E, 6968237.178 N<br/> <b>Lat, Lon:</b> 62° 48' 53.8417" N, 17° 52' 20.4840" E<br/> <b>Depth:</b> 0.00m<br/> <b>W:</b> 1.59m <b>L:</b> 2.89m<br/> <b>Tags:</b><br/> <b>Type:</b> Sidescan<br/> <b>Description:</b> Karta: R. Djup: ca 5 m. Litet båtvrak. Inte jättetydligt.</p> |

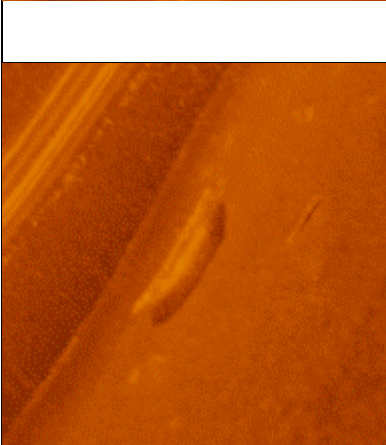
| | <p><b>B125</b></p> <p><b>Class:</b> 1 - Tydligt vrak<br/> <b>E, N (m):</b> 646038.830 E, 6968758.827 N<br/> <b>Lat, Lon:</b> 62° 49' 11.1620" N, 17° 51' 58.2952" E<br/> <b>Depth:</b> 8.00m<br/> <b>W:</b> 2.06m <b>L:</b> 7.05m<br/> <b>Tags:</b><br/> <b>Type:</b> Sidescan<br/> <b>Description:</b> Karta: R. Dykbesiktad. Klinkbyggt trävrak med inombordare. Från mitten av 1900-talet.</p> |

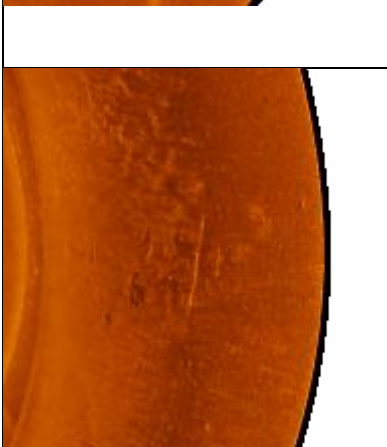
| | <p><b>B142</b></p> <p><b>Class:</b> 2 - Möjligt vrak<br/> <b>E, N (m):</b> 647449.558 E, 6970436.767 N<br/> <b>Lat, Lon:</b> 62° 50' 3.2727" N, 17° 53' 43.1444" E<br/> <b>Depth:</b> 1.50m<br/> <b>W:</b> 27.61m <b>L:</b> 25.96m<br/> <b>Tags:</b><br/> <b>Type:</b> Sidescan<br/> <b>Description:</b> Karta: P Djup: 15–25 m. Otydligt objekt men skulle kunna vara ett sönderfallet vrak.</p> |
