## **Arkeologisk undersökning av en huslämning på den skogsfinnska gården Raä 165 vid Råsjön, Borgsjö socken.**

Fornlämning: Raä 165, Fastighet: Råsjön 1:32, Socken: Borgsjö,  
Kommun: Ånge, Landskap: Medelpad

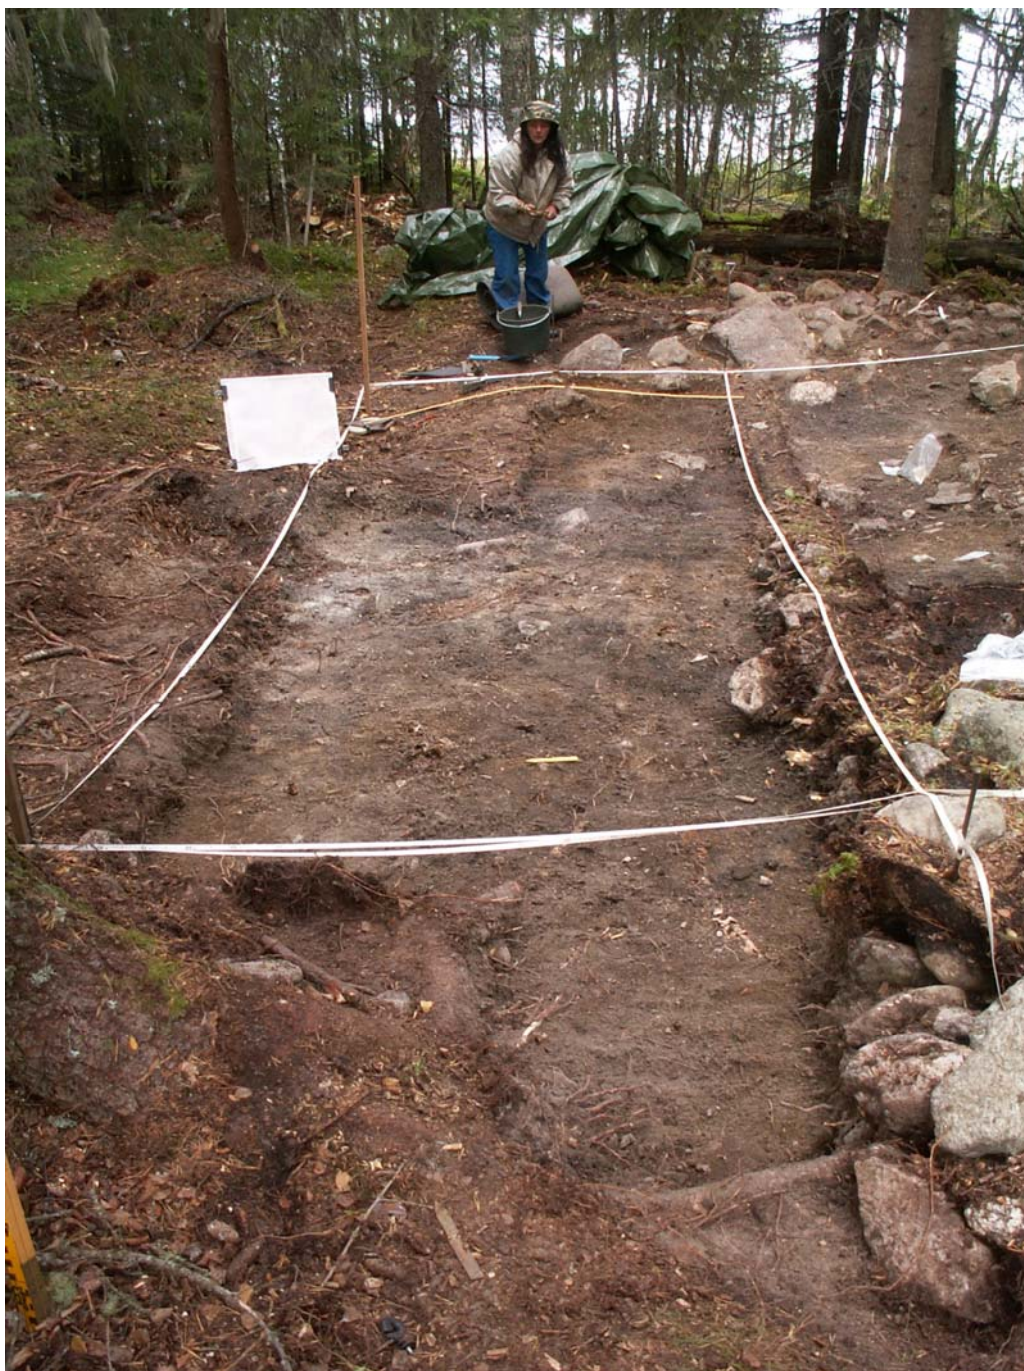
Golvets begränsning och därmed husets var svårtolkad då inga syllstenar påträffades varken längs vägglinjer eller i hörnen. I terrassens nordvästra del fanns ett större block som var tillmakat och som kan ha utgjort en syll. Golvytan överlagrades till stora delar av ett odlingsröse (nr 39 från skötselplanen, se bilaga 1). Under odlingsrösets sten- och jordpackning fanns ett sotigt mjäla- lager med upp till ca 5 cm tjocklek. Några spår av trägolv kunde inte iakttas, golvytan som bestod av mjäla med inslag av grövre fraktioner var i stort sett stenfri.

*Delar av markytan/golvet under odlingsröset på terrassens västra del.  
Foto från söder.*

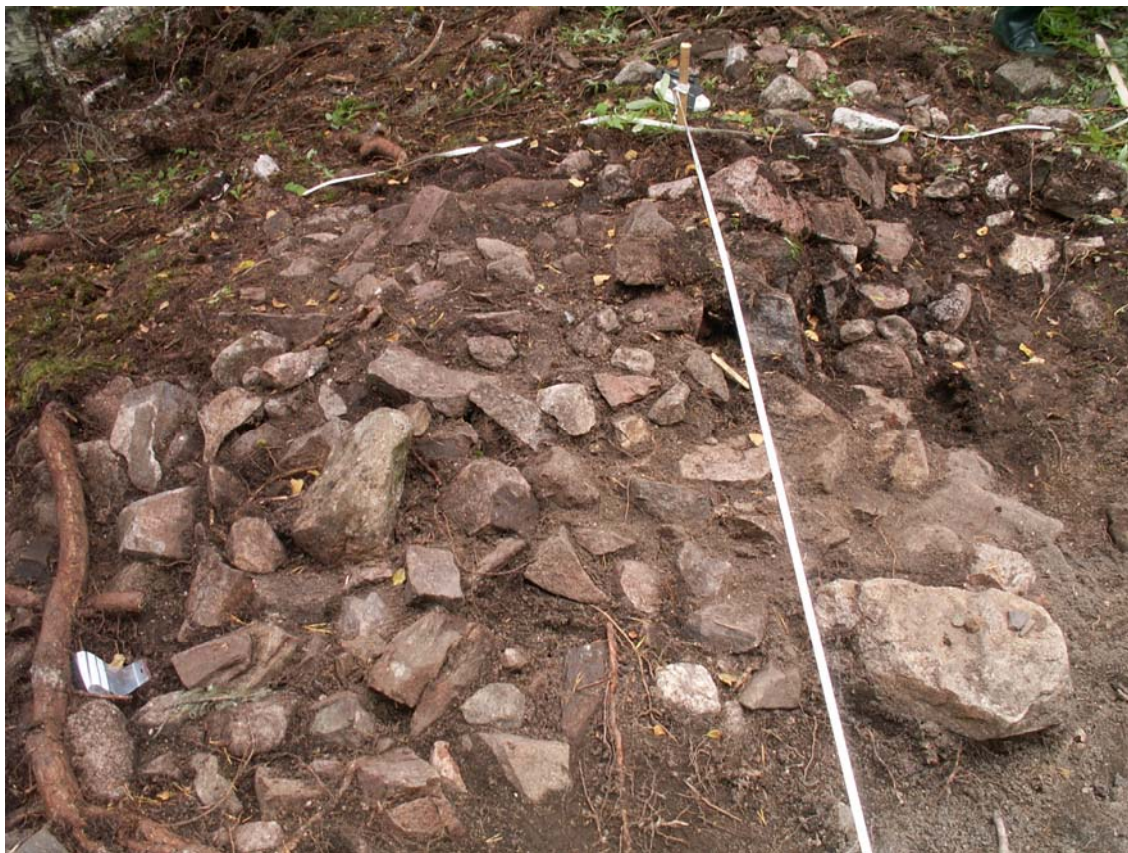
Bastuugnen bestod av en stenpackning med block upp till 0,4 m storlek. Den yttre måtten var runt 1,4 x 1,4 m. Ugnen var vid dokumentationstillfället fullständigt kollapsad. Trots detta lyckades eldstadens (eldrums) utbredning fastställas till omkring 0,4 m bredd och ett djup på högst 0,8 m. Öppningen tolkades som riktad mot väster. Röset innehöll förutom blocken i konstruktionen stora mängder skärvig sten, sandig jord som möjligen tätat ugnen mellan blocken. Den stora mängden skärvig sten i anslutning till ugnen är förmodligen avsatt under en längre tid i samband med att sönderbrända stenar bytts ut och ersatts med nya. Frågan är hur den förbrukade skärviga stenen har deponerats. Om stenen slängts ut ur byggnaden måste en vägg ha legat i närheten av ugnen eftersom skärvstensansamlingen låg

*Bastuugnen efter framrensning. Foto från väster.*

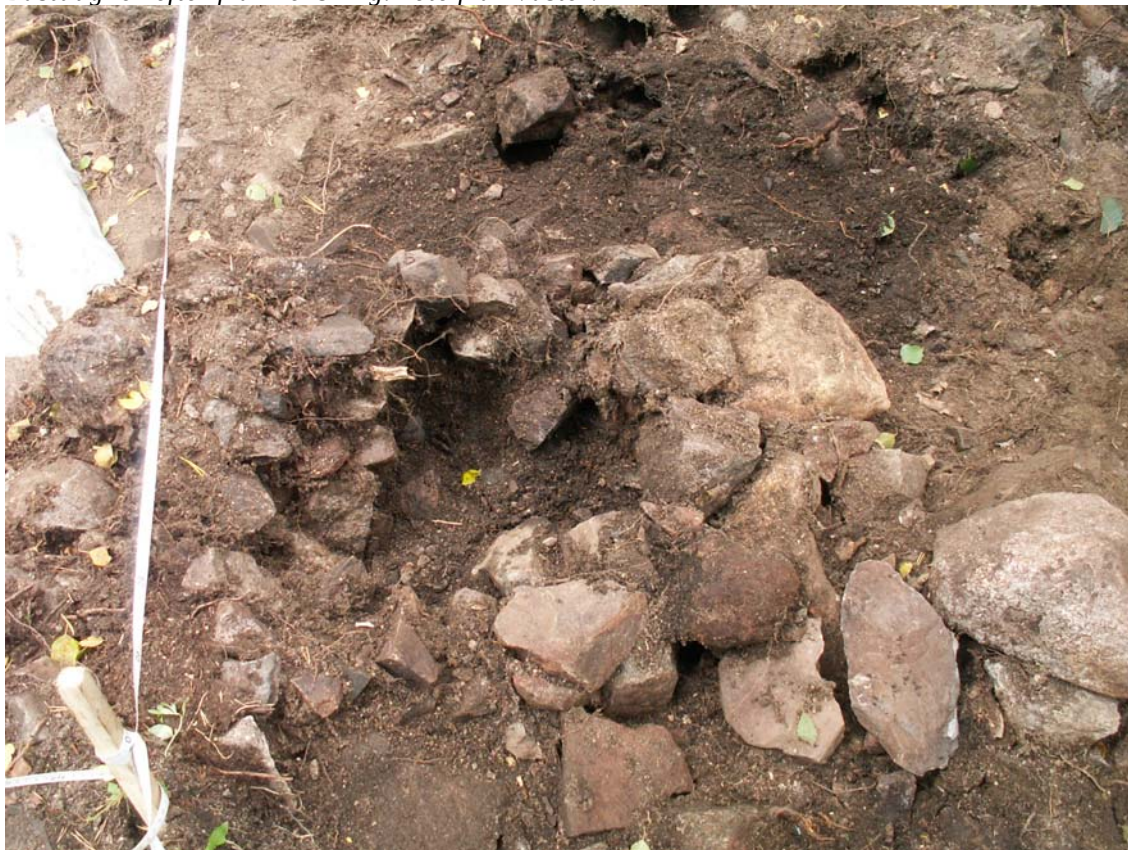
*Bastuugnen med eldrummet urgrävt. Foto från öst.*

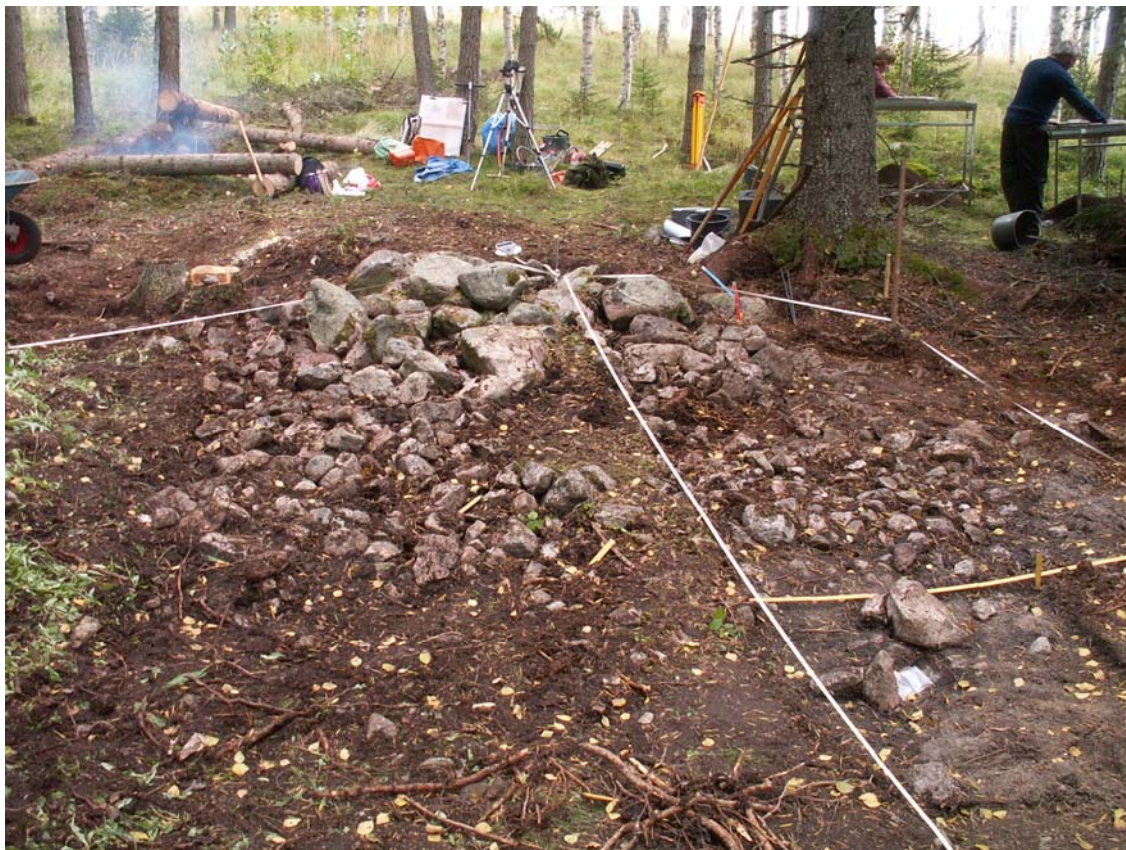
Röset som var upp till ca 0,4 m tjockt och var ca 5,5 x 3,5 m stort (nv-sö). Fyllningen i röset bestod av stenar ca 0,05 upp till ca 0,6 m storlek. Fyllningen kommer förmodligen från den närliggande åkern. Flera mindre rösen finns parallellt med åkern nere vid sjön.

*Odlingsröset. Foto från norr.*

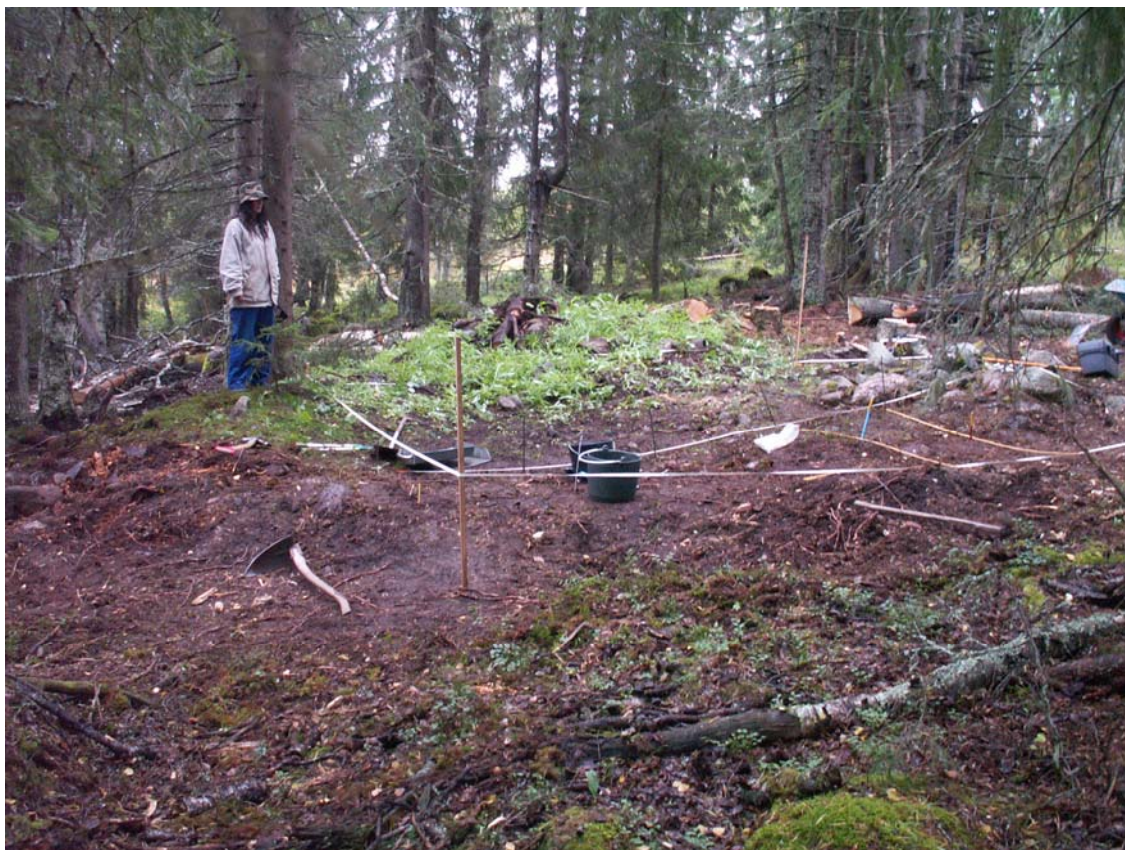
Terrassen som undersöktes under åren 2005 och 2006 har en storlek av ca 9 x 5 m och orienteringen är nordväst-sydöstlig (den del av terrassen som gått att bebygga har varit omkring 7 x 5 m). Terrassens höjd är störst i norr i slutningen ner mot sjön där skillnaden mellan markytan och golvplanet är ca 0,9 m.

*Terrassen fotad från väster. I bildens centrum, rösugnen som undersöktes under år 2005 (återställd och nu grön av nyuppkommen växtlighet). I bildens högra del syns odlingsröset. Bastuugnen var belägen på den plats där Pia Wästerlid står. Strax nedanför bildens mitt från höger till vänster syns den västra terrasskanten. Till vänster i bild syns även terrassens nordvästra hörn.*

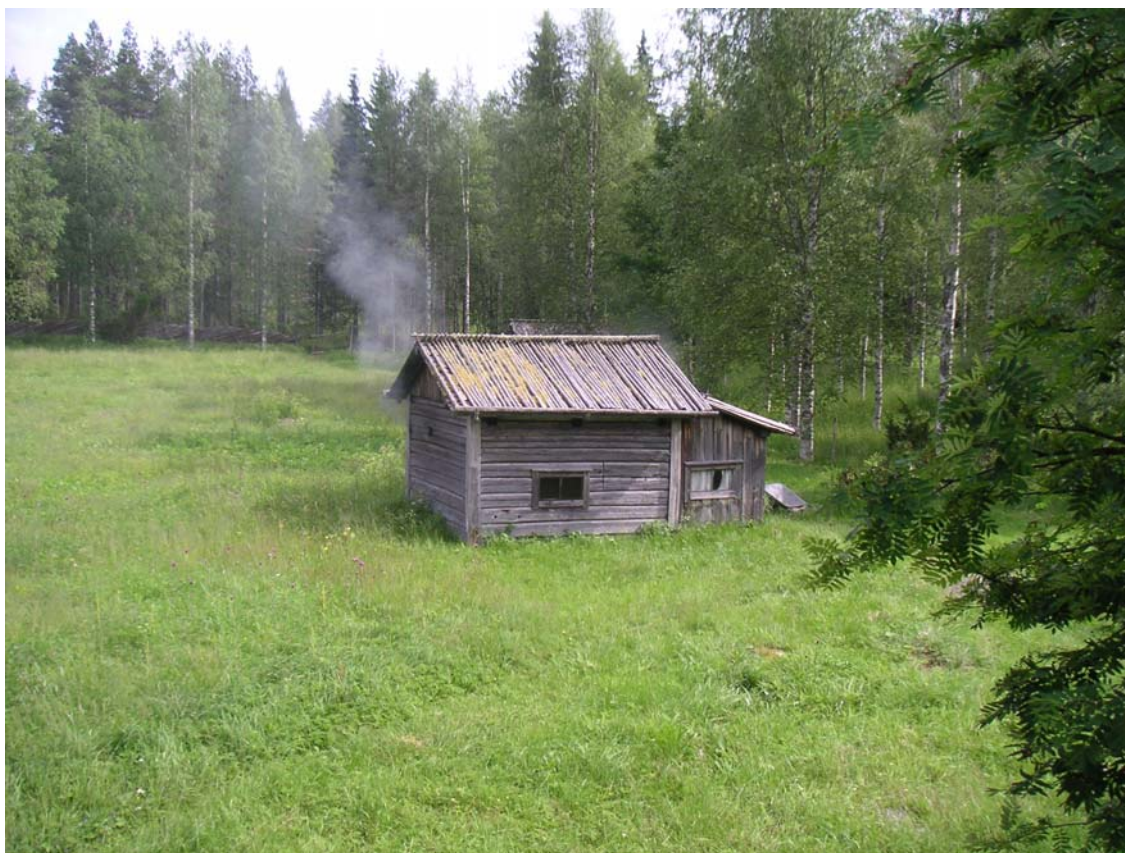
*Bastu med kallmurad bastuugn under uppvärmning (skogsmuseet i Murtovaara i norra Finland ). Storleken på bastun är ca 3x3 m. Foto Ola George.*

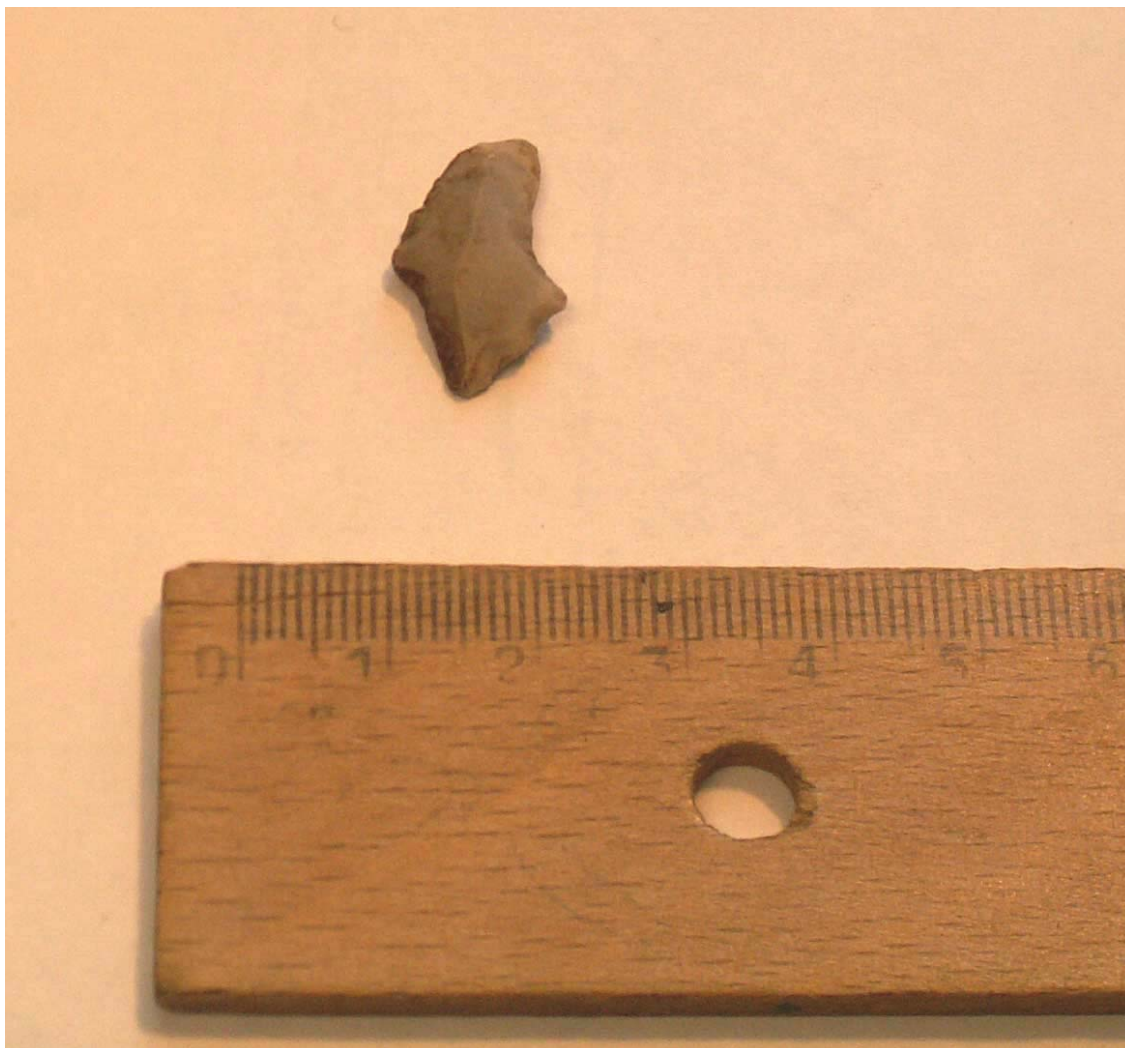
Flintpilspetsen som påträffades 2006 är antingen en starkt uppskärpt spets, eller omvandlad genom bruk till en mycket kort spets. Spetsen kan vara en typisk sydkandinavisk gropkeramisk spets eller då den är så liten en snedeggad spets av senmesolitisk typ (finns i övre norrland, Finland och Nordnorge. Helt säkra kan vi inte vara då den är fragmentarisk och svårtolkad (Kjell Knutsson Uppsala Universitet).

*Pilspets av flinta funnen vid 2006 års undersökning.*
