***Rapport 2006:1***

**Arkeologisk undersökning av rösugn och huslämning på den skogsfinska gården vid Råsjön**

Fornlämning: Raä 165

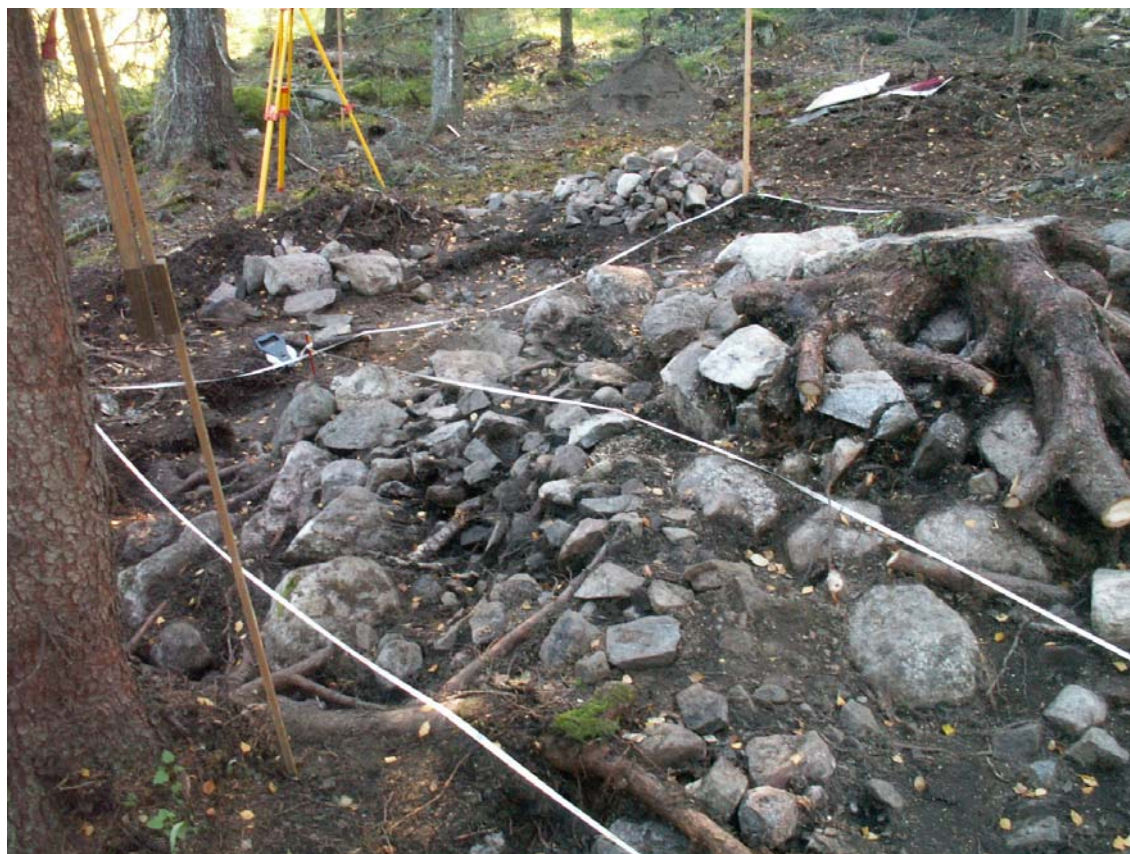
Figur 2. I bildens mitt syns vad som tolkats som den bevarade nordöstra delen av rösgugnens "kappa" av natursten.

Utanför denna kraftiga stenläggning har väggarna eller kappan av natursten funnits. Rester efter kappan fanns bevarad i ugnens nordöstra del. Detta innebär att väggarna varit åtminstone metertjocka i botten. Även om ingen del av ugnens tak fanns bevarad (utan en liten del längst in i eldrummet) kan man tänka sig att ugnens yttre form varit välvd.

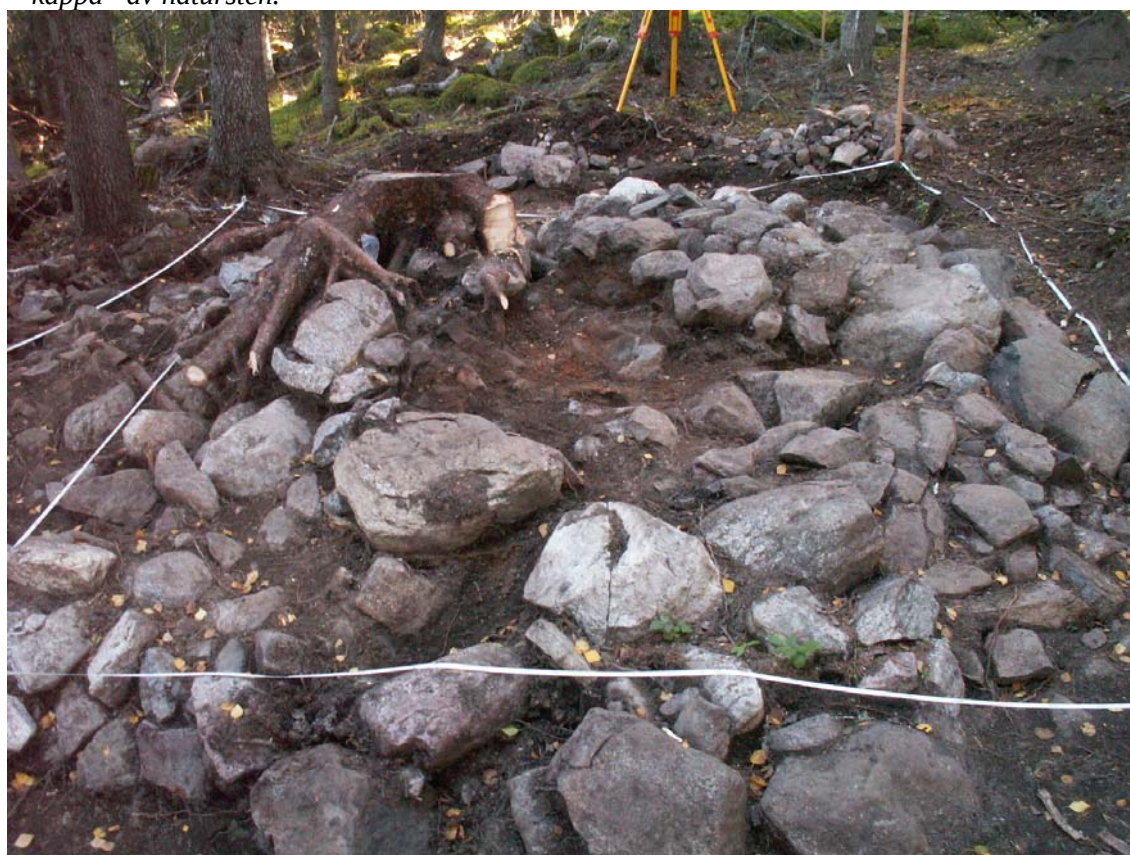
Figur 3. Fundamentet till ugnen framrensat, i bildens mitt syns det rödbrända eldrummet.

Stenpackningens storlek var så långt det gick att se omkring 5 x 5 m stor och orienterad ungefär i nordväst-sydöst. Det finns inget som tyder på att ugnen haft skorsten. Den undersökta ugnen är av allt att döma en så kallad röslugn, en samlingsbenämning för ugnar utan skorsten byggd av naturstenar till skillnad från ugnar med murad ugnskappa. Det inre av ugnen bildas av eldningsrummet, som eldas genom ugnsmynningen (Talve 1960:70). Röslugnen ligger delvis på den uppbyggda husterrasseringen (under eldrummet var den ursprungliga marknivån högre). Stenpackningen i terrassen och ugnens fundament är åtminstone i norr och öster gemensamma. Själva spisröset var uppskattningsvis omkring 3 x 3 m i botten för att smalna av uppåt med valvningen. Eldrummet i den undersökta ugnen hade

av det rödbrända området att döma varit 1,4 m djupt och upp till 1 m brett (ett block i eldrummet norra del utanför den rödfärgade sand/jorden var kraftigt bränt, om den brända delen tas med blir bredden på eldrummet 1 m brett). Ugnstaket har antagligen varit valvat med natursten även om inget av valvet kunde urskiljas vid undersökningen.

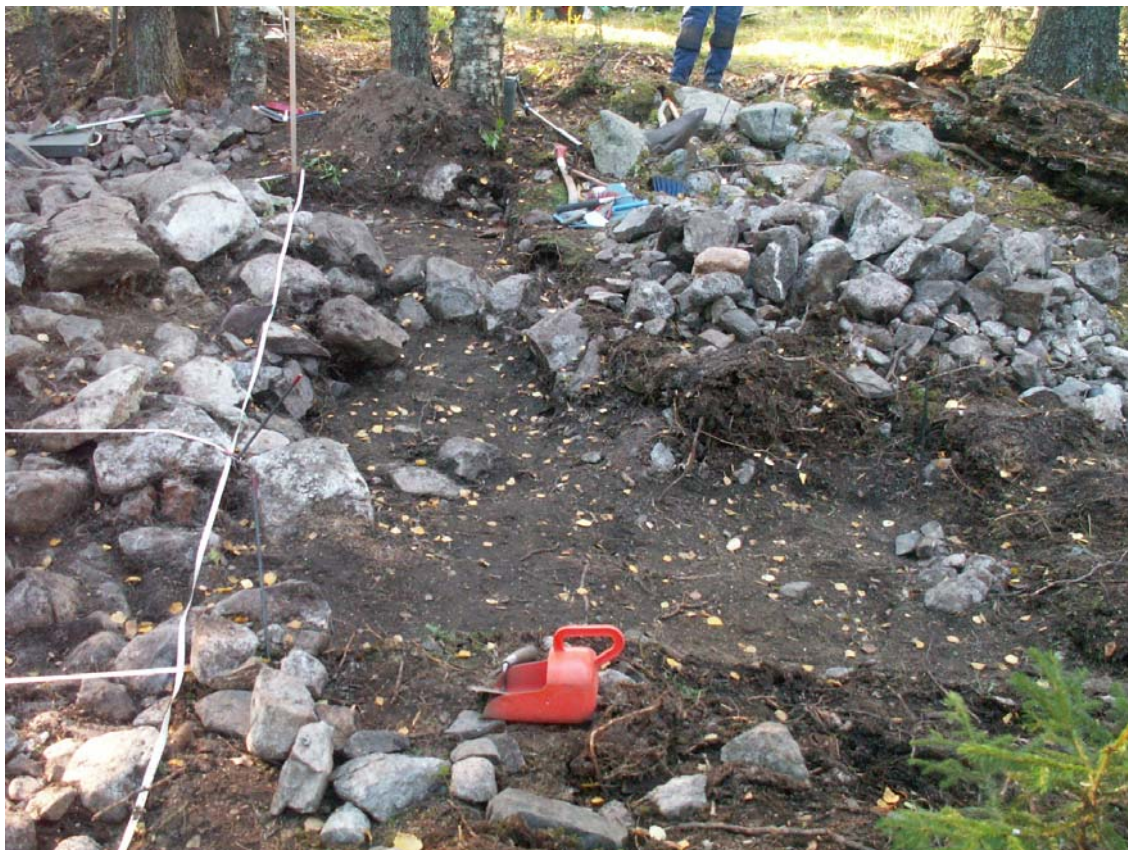
*Figur 4. Ytan väster om huset som tolkats som ett golv. I bildens övre del den svårtolkade halvrunda stenformationen som löpte ut från rösuksfundamentet.*

Knuttimrade bastur och kölnor ha lika litet som andra knuttimrade hus i äldre tid haft någon egentlig grund. Man har nöjt sig med stenar under hörnen eller en stenrad under väggen. Golvet har alltid varit jordgolv (Talve 1960:29). En yta väster om röset är tolkad som golvet i huset.
