## Arkeologisk undersökning av ett skeppsvrak vid Skeppshamn på Åstön 2016

**Rapportnummer 2017:13**  
**Ola George & Bo Ulfhielm**

Arkeologisk undersökning av ett skeppsvrak vid Skeppshamn på Åstön 2016.  
Murberget Länsmuseum Västernorrland. Rapport 2017: 13

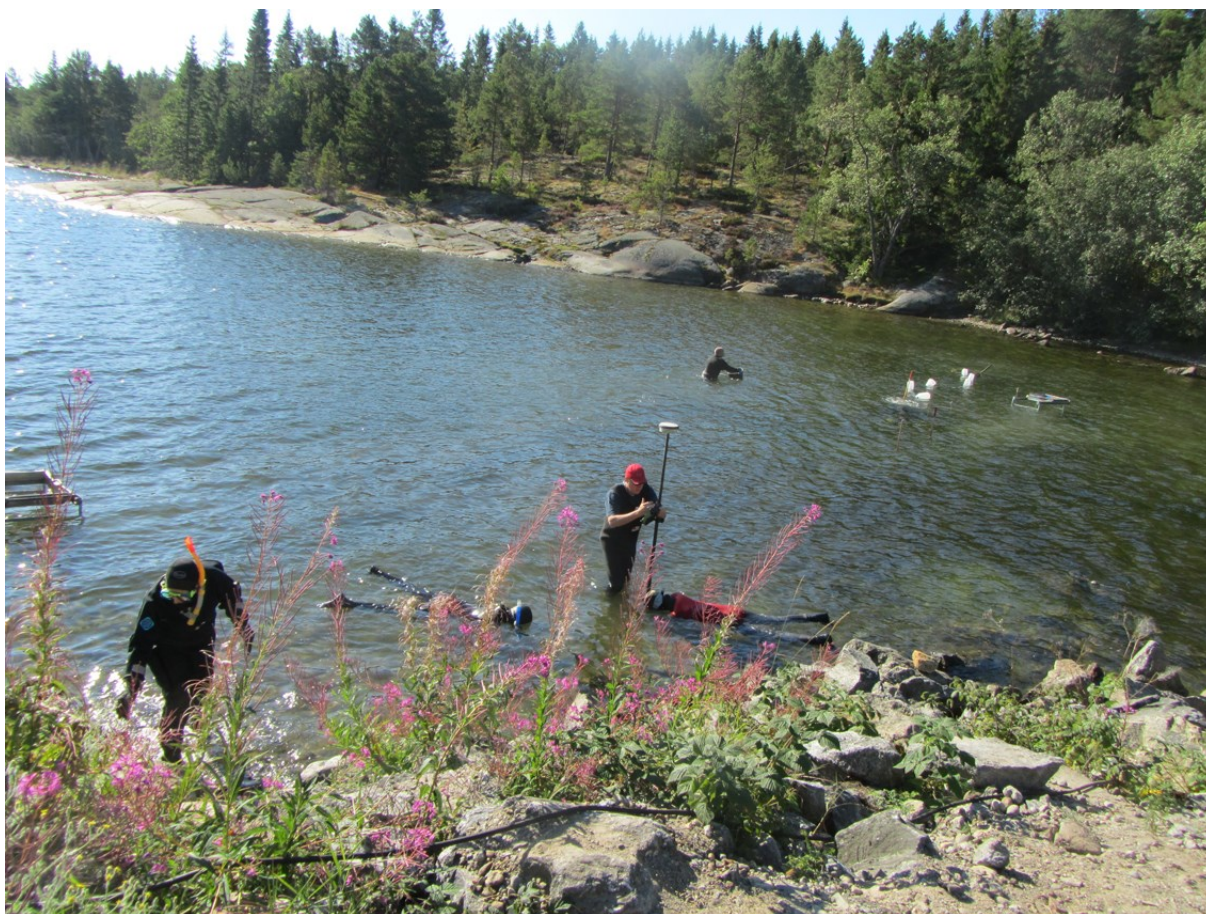
*Figur 3. Inmätning av spant.*

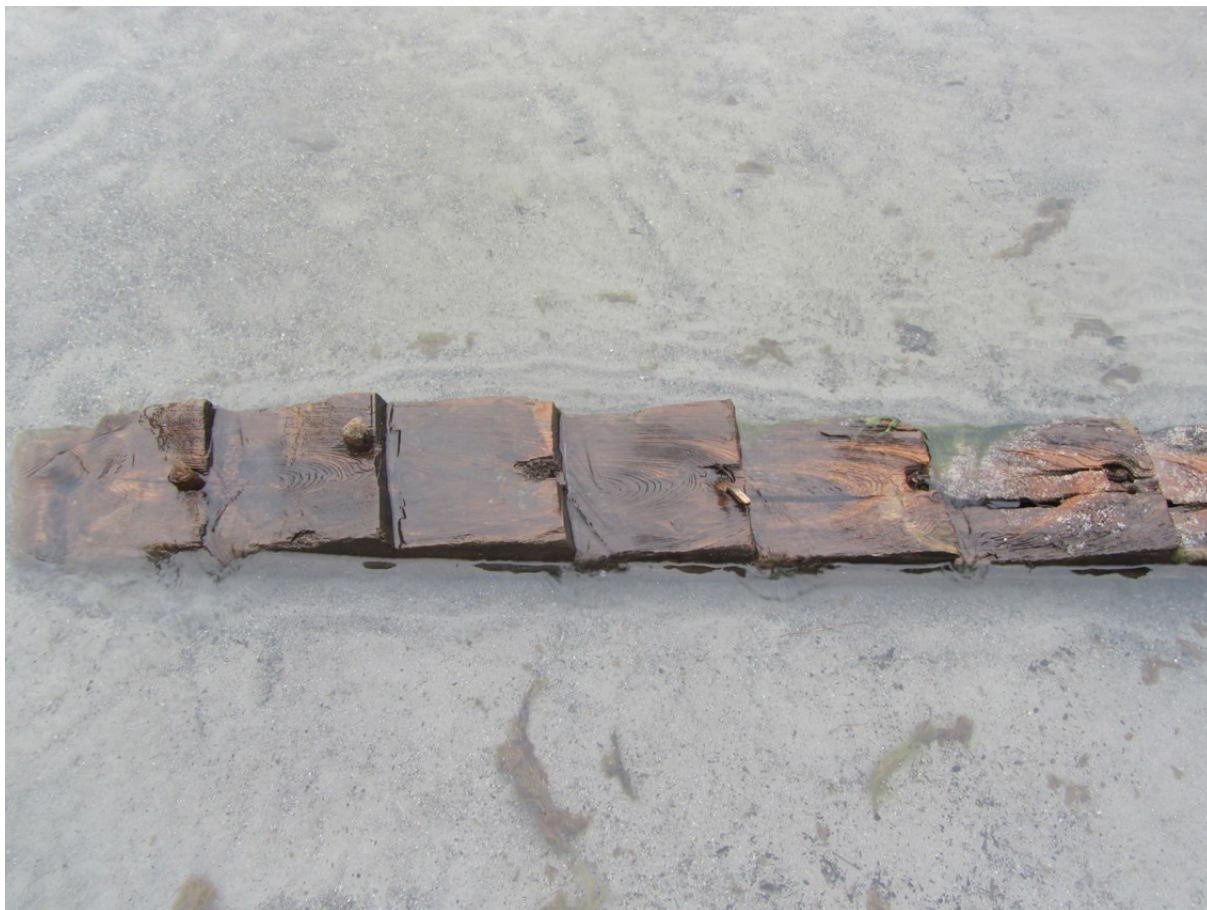
*Figur 4. Spant som dragits upp på stranden för dokumentation.*

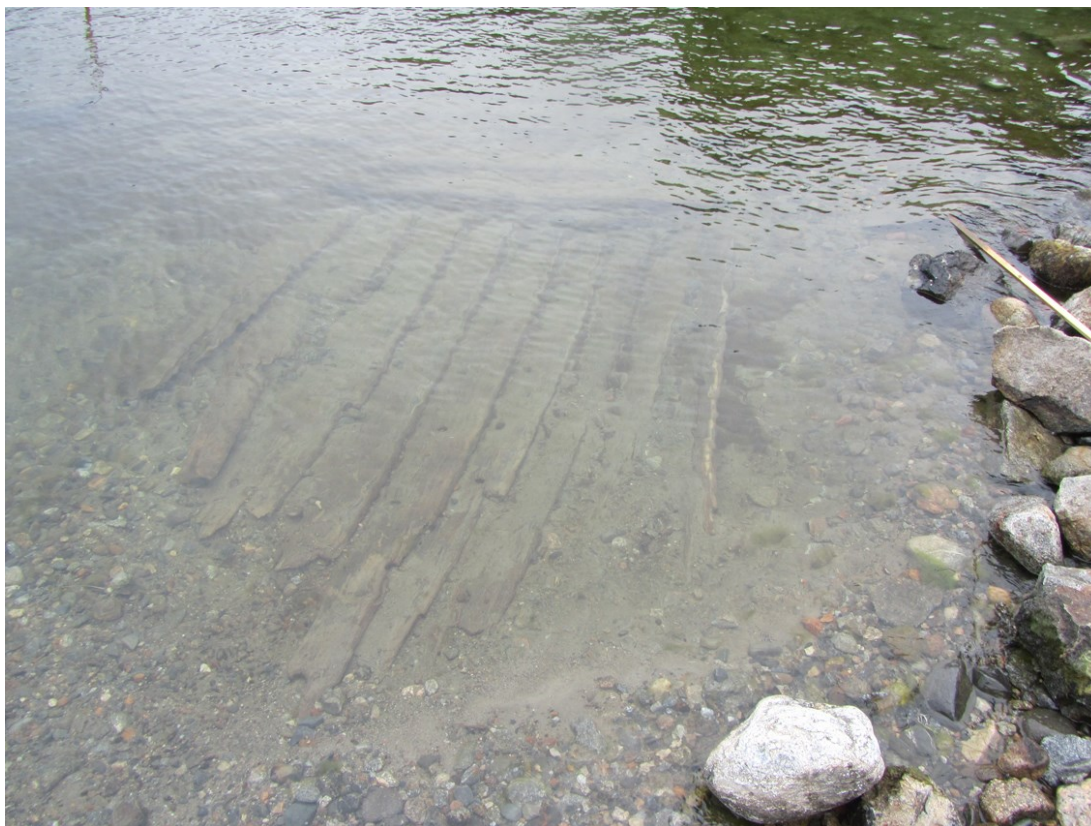
*Figur 6. Borden i fören frilagda. Foto från nordöst. Foto Murberget Läns museet Västernorrland.*

Schaktet anslöt direkt till föregående års schakt. Totalt upptogs ett 4 x 3,7 m stort område. Under fyllningen framkom nio sammanhängande bordläggningsplankor som kunde följas tills de avslutades i nordöst. Samtliga tycktes vara avbrutna och några infästningar i en förstäv kunde inte påvisas. Förutom ett spant i södra delen av schaktet framkom inga andra skeppsdelar än bordläggningsplankor. Av dymlingshål kan man sluta sig till att sex spant försvunnit, och att dessa har suttit med ett mellanrum av 0,4 m, vilket är ungefär lika stort mellanrum som i övrigt på båten. Det bevarade spantet längst förut antyder att skrovet har haft en flat bottenprofil även nära förstäven.

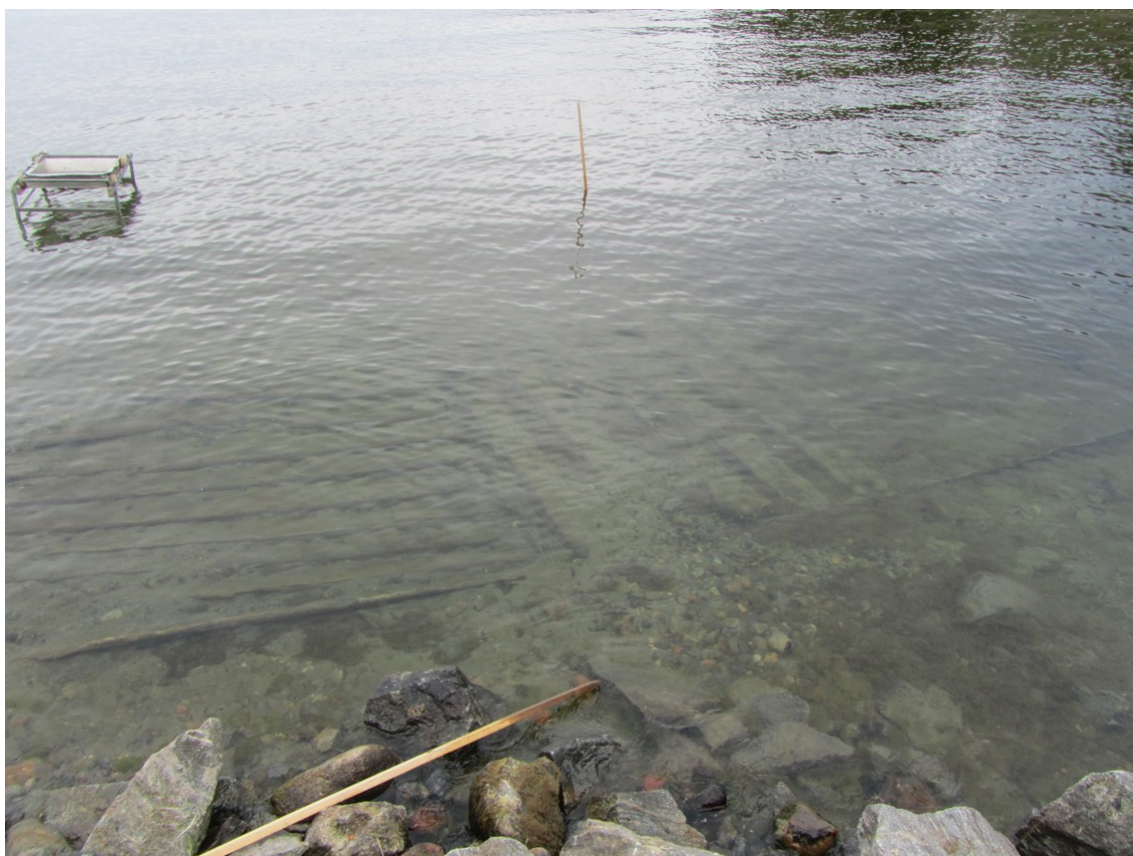
Figur 7. Frilagda bord och spant i fören. Foto från nordväst. Foto: Lennart Högberg

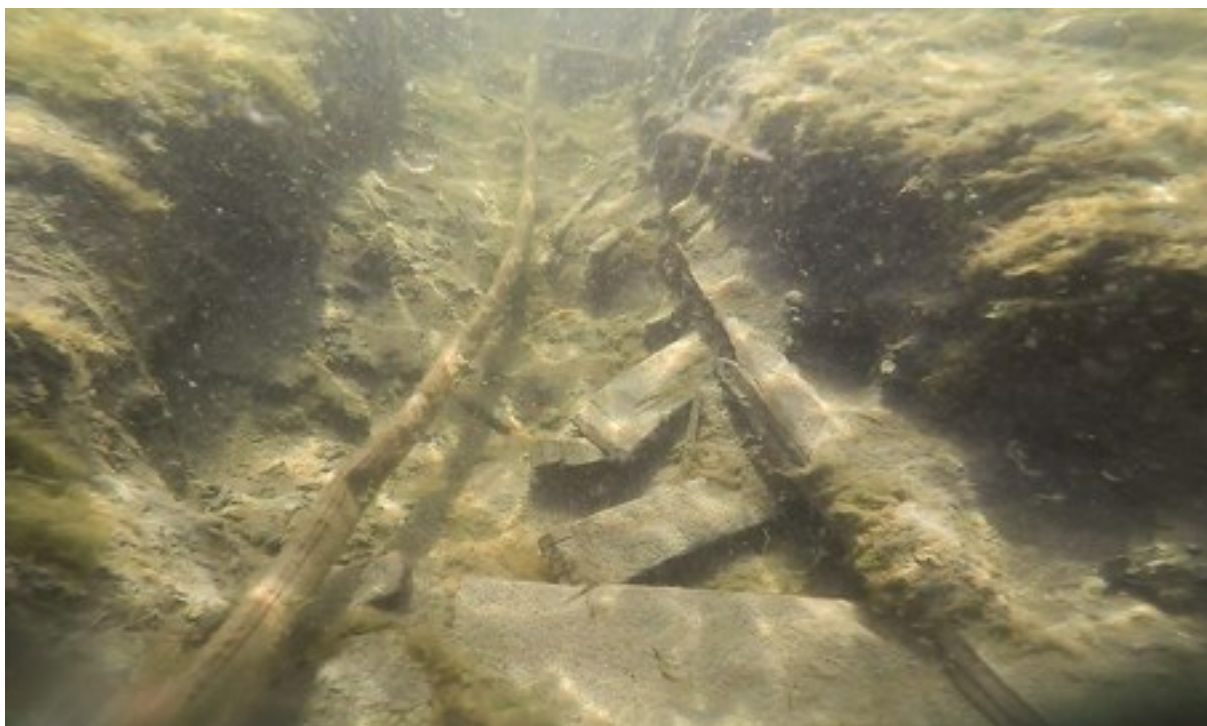
*Figur 8. Laggstavar i det västra schaktet. Foto Sven Berglöf.*

I det västligaste schaktet påträffades en träklubba och laggstavar efter ett stort kärl. Laggstavarna var cirka 81 cm höga och hade en fasning längs varje långsida på ungefär 20° (uppmätt då virket torkat).

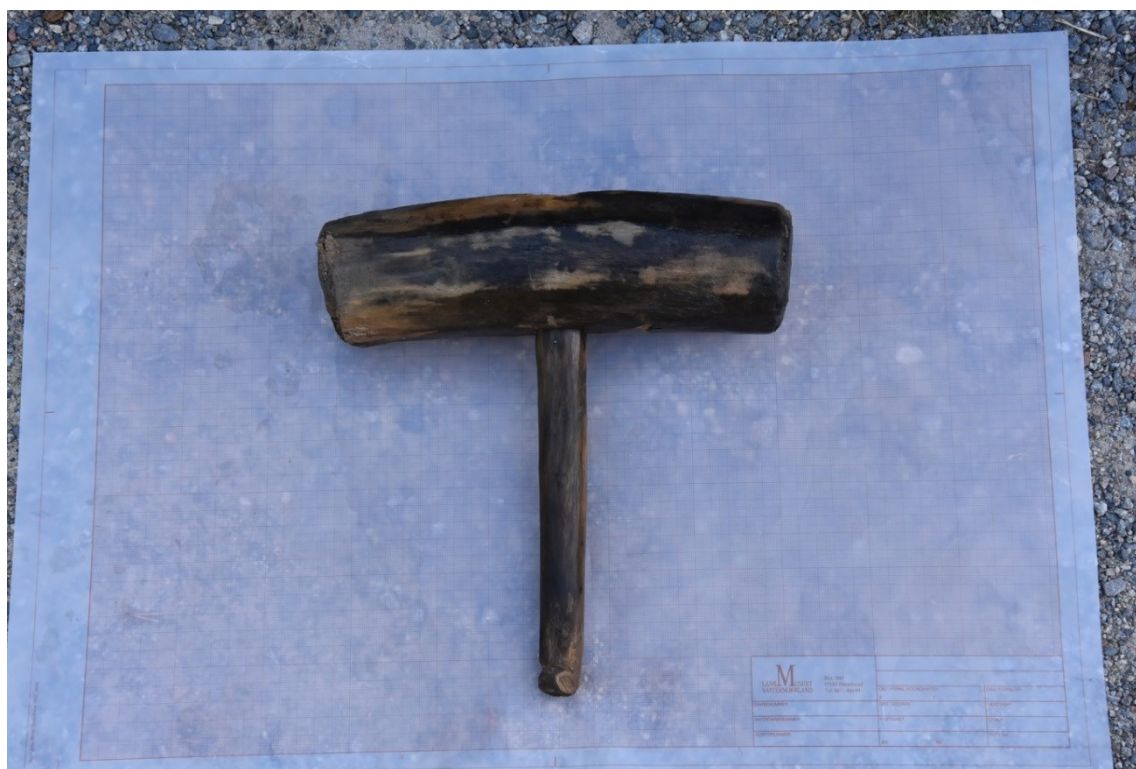
Figur 10. Träklubba som hittades i det västra schaktet. Foto: Murberget Länsmuseet Västernorrland.

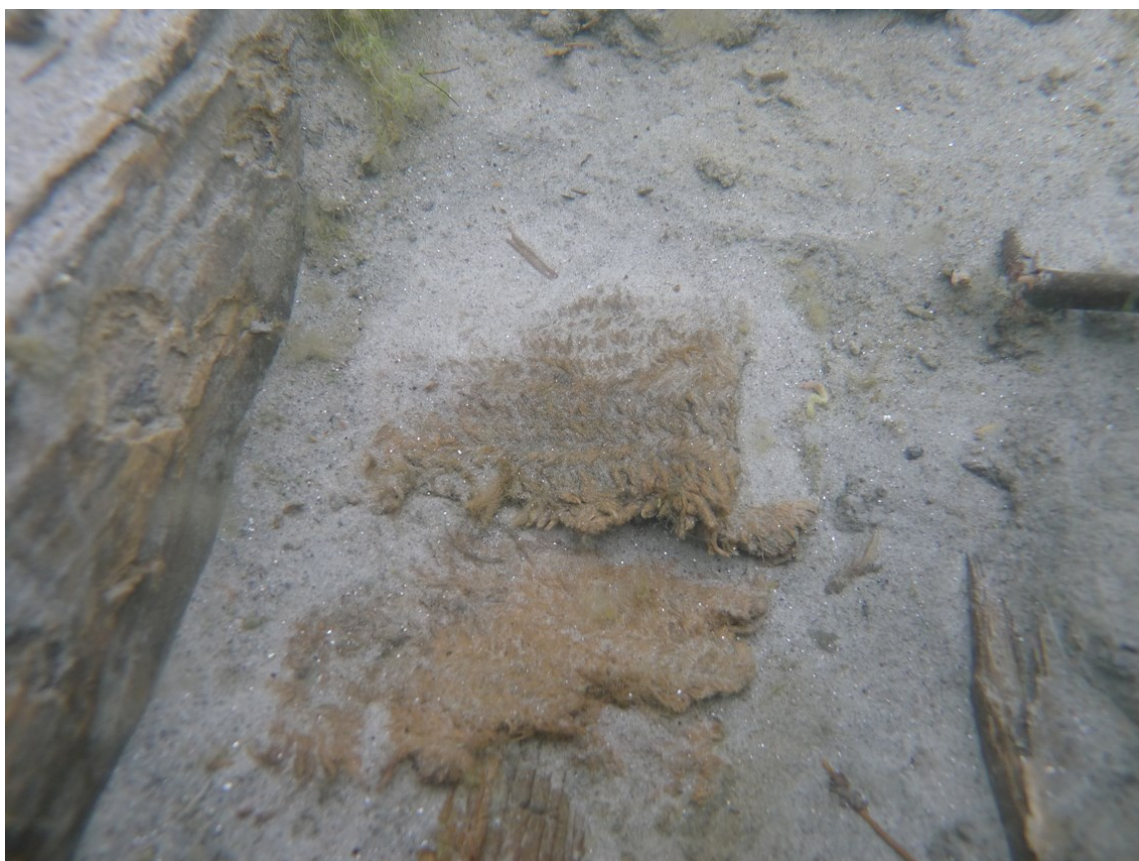
*Figur 11. Vanten (Fyndnr 12) som hittades mellan två spant i schaktet midskepps. Foto: Sven Berglöf.*

Nålbunden vanten vante i ett entrådigt ullgarn. Garnet är av tjockare kvalité och S – spunnet. I vantens handflata finns ett kypertvävt tyg fastsytt som en extra slityta. Tyget är vävt med ett Z – spunnet garn tillverkat av en växtfiber (lin, hampa eller nässla). Den extra slitytan täcker tummens insida och handflatan men utelämnar några centimeter av fingertopparna. Vante för en vänsterhand.

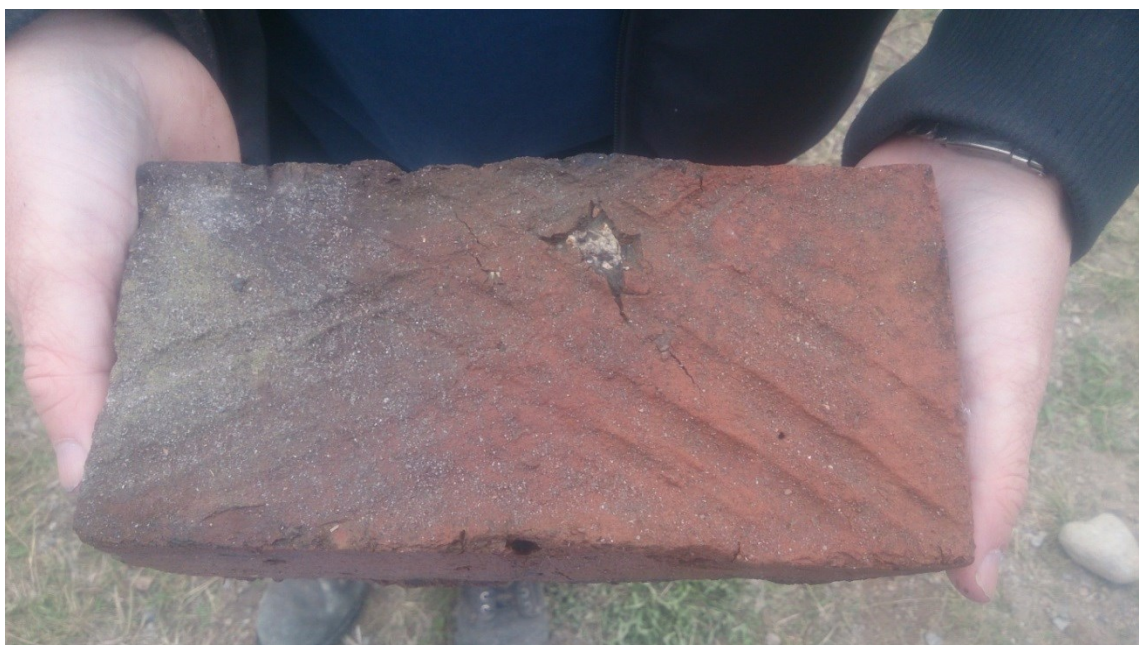
*Figur 12. Tegelstenen från midskeppsschaktet. Foto: Bo Ulfhielm.*

Tegelstenen kan ursprungligen möjligen komma från en eldstad ombord. Den har dimensionerna 22×11×6 centimeter och är märkt med diagonala streck på ena sidan. Märkningen är med stor sannolikhet ett tegelslagarmärke. Vid tegeltillverkning i äldre tid kunde det vara flera personer som slog tegel, man gick tillsammans om bränningen som var en stor och långdragen, bränsleslukande affär. För att var och en skulle få betalt för sitt tegel gjordes ett enkelt bomärke – tegelslagarmärket – i den våta leran vid tillverkningen (mail 18/8 2016 från muraren Erik Andersson i Delsbo).

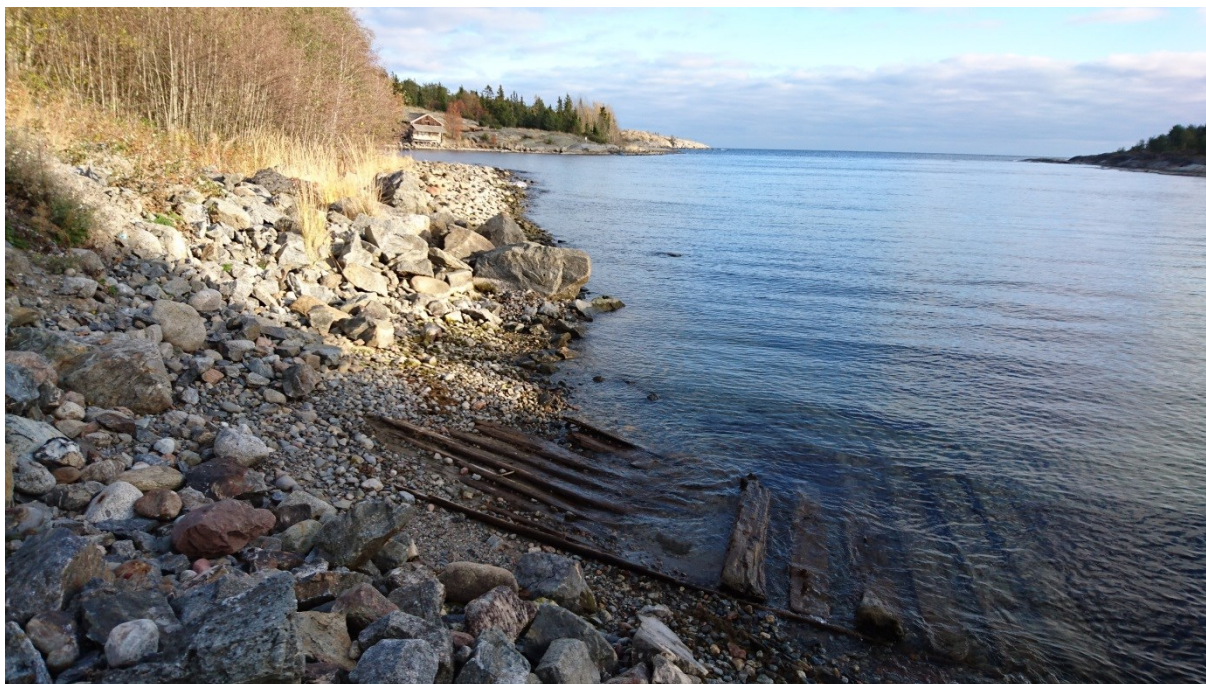
*Figur14. Skeppshamnsvraket vid lågvatten hösten 2016. Foto: Lennart Högberg.*

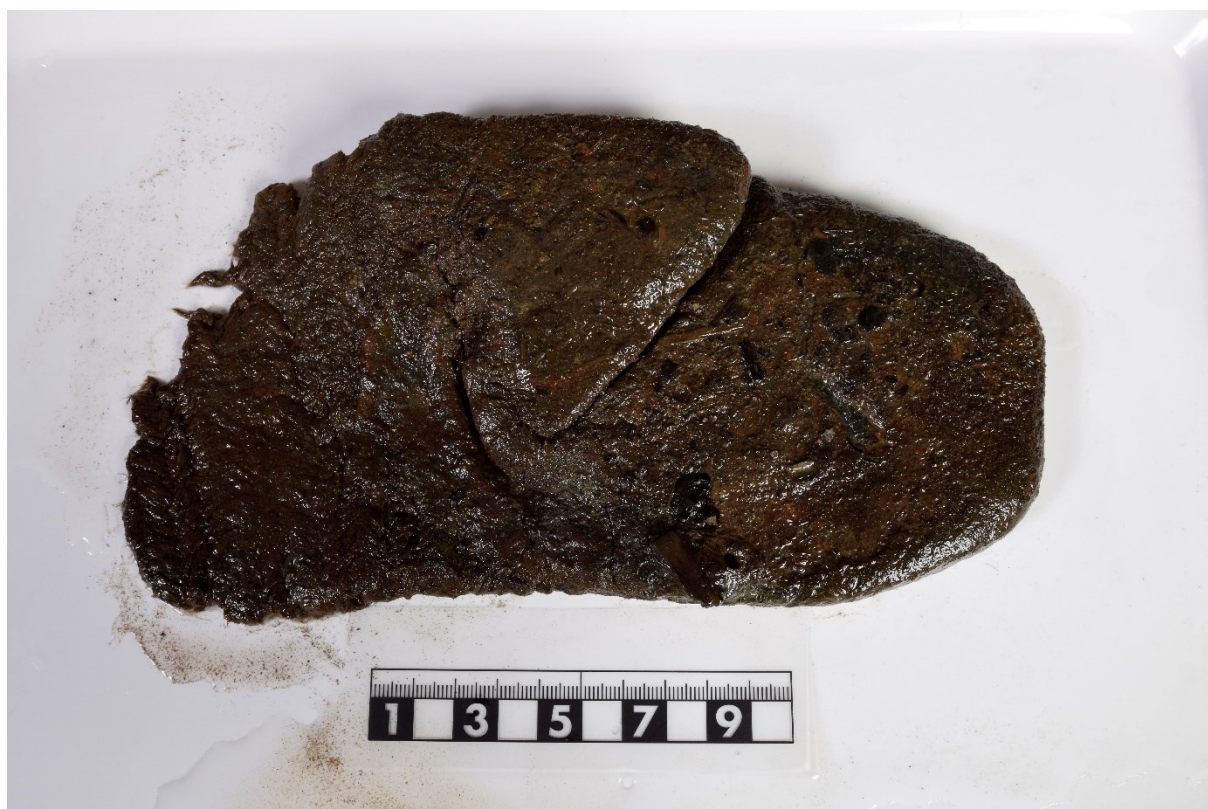
*Vanten innan konservering, insida*

Vanten rengjordes mekaniskt med en bambupinne i kallt avjoniserat vatten varpå den impregnerades i 5% glycerol. Vanten placerades sedan i en sluten behållare med silicagel i 27°C för att långsamt frystorka.

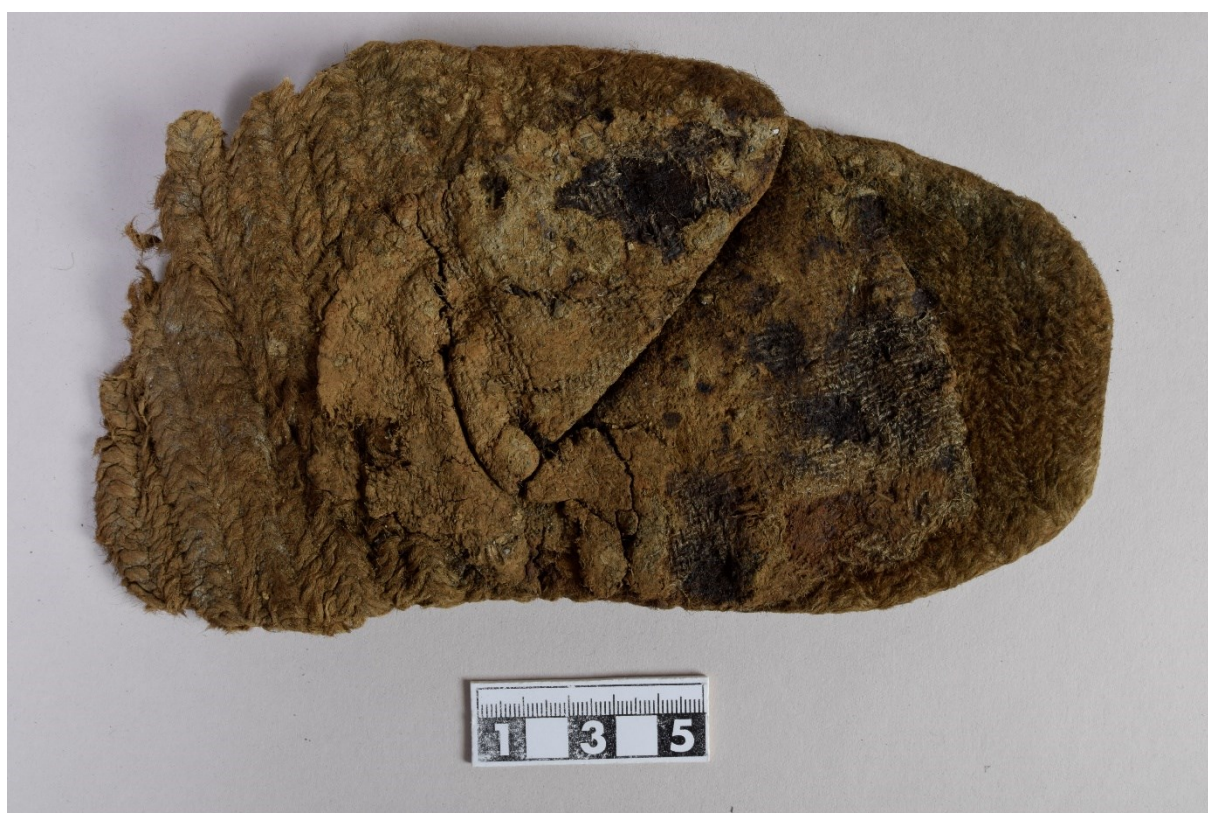
*Vanten efter konservering, insida*

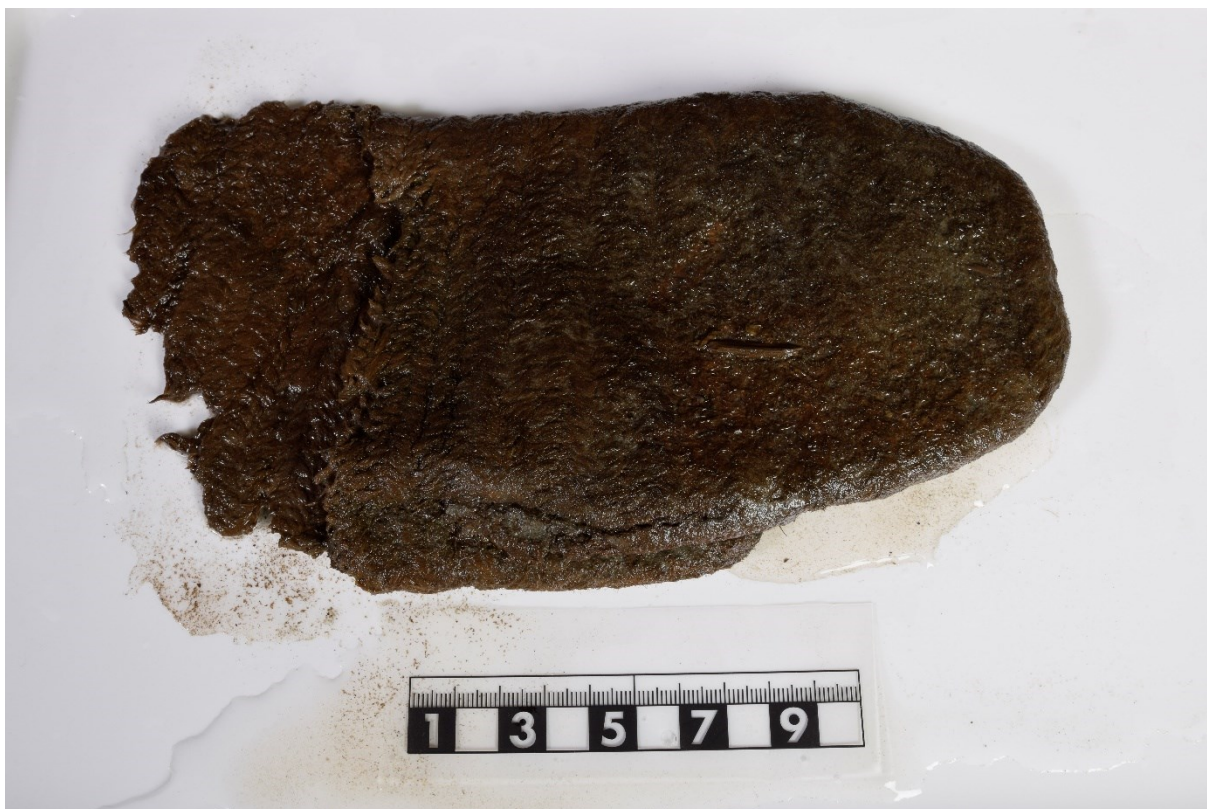
*Vanten innan konservering, ovansida*

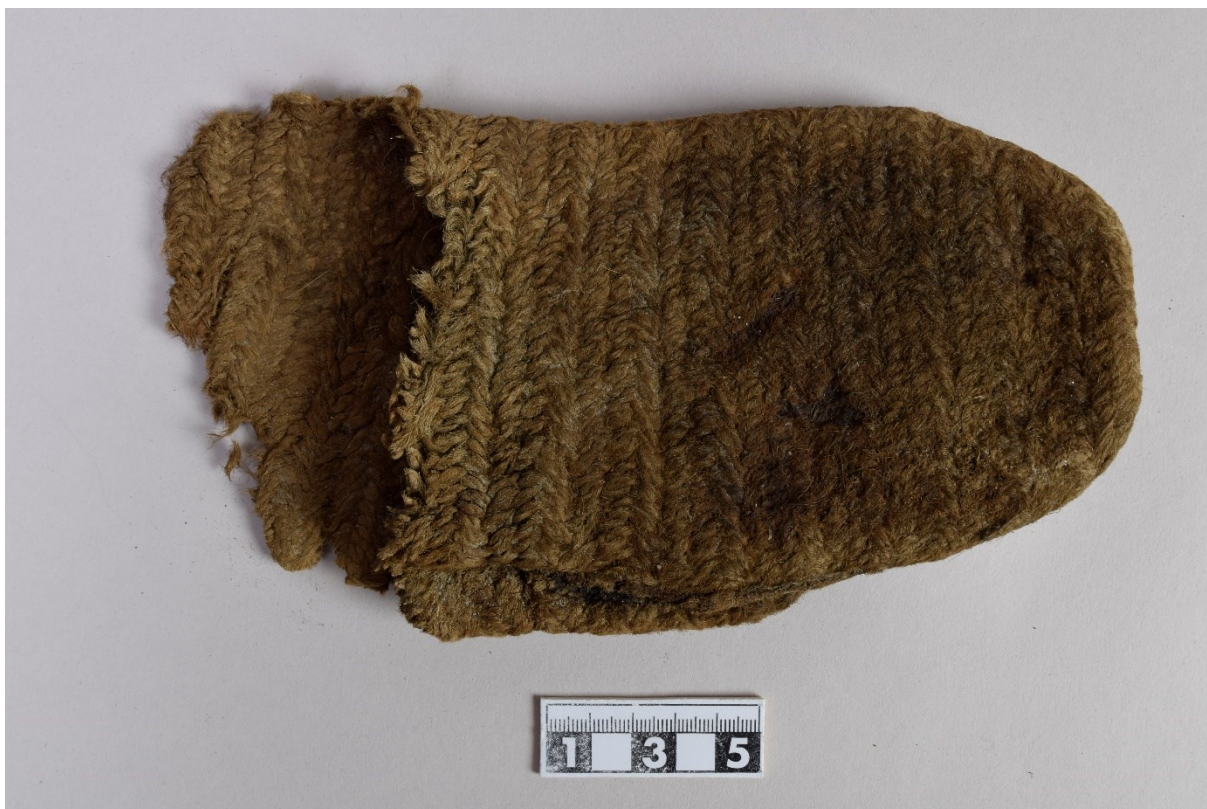
*Vanten efter konservering, ovansida*

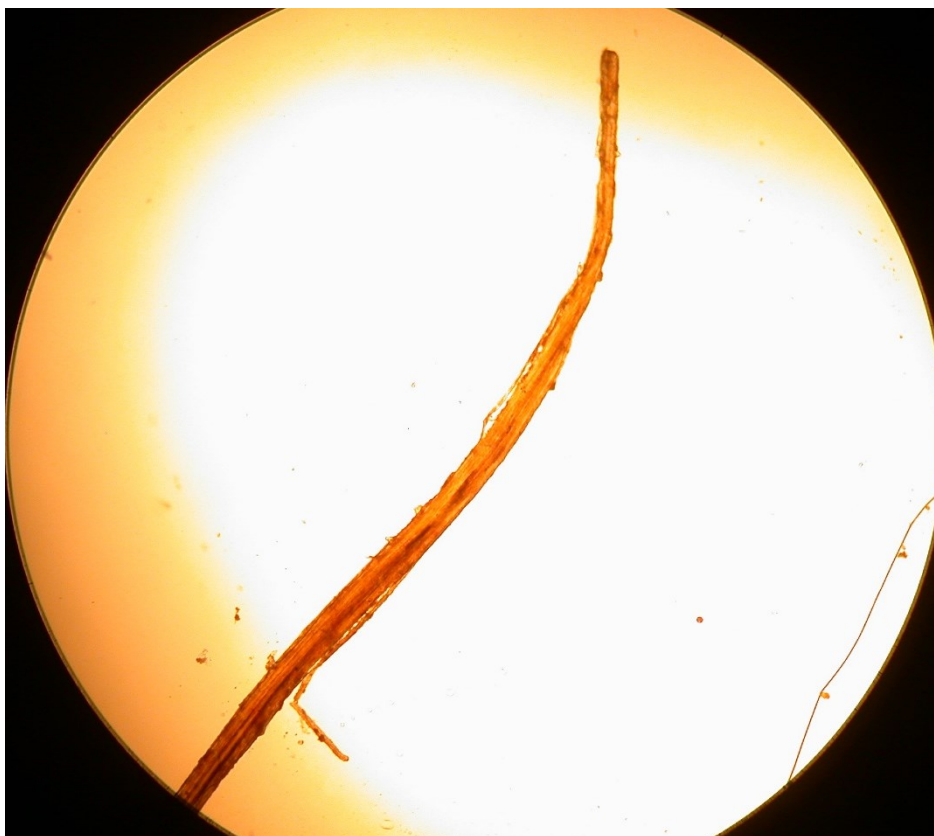
*Fiberanalys vantens slityta. Växtfiber.*

Fibrer från vanten och slitlappen analyserades i mikroskop.

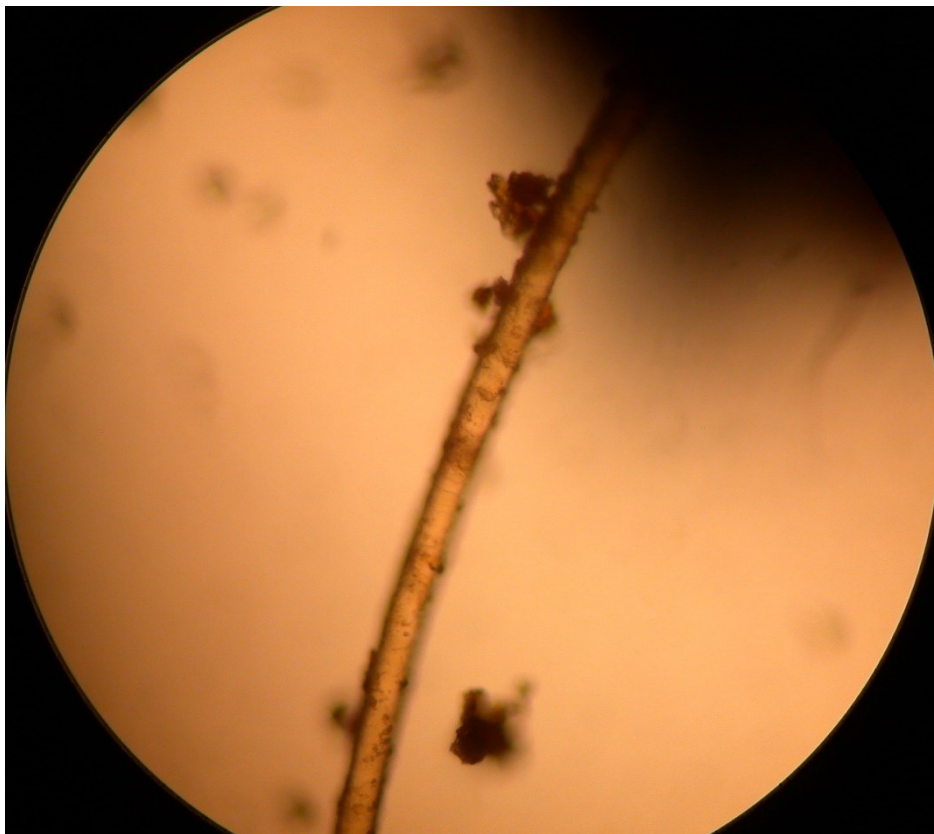
*Fiberanalys vanten. Ull.*

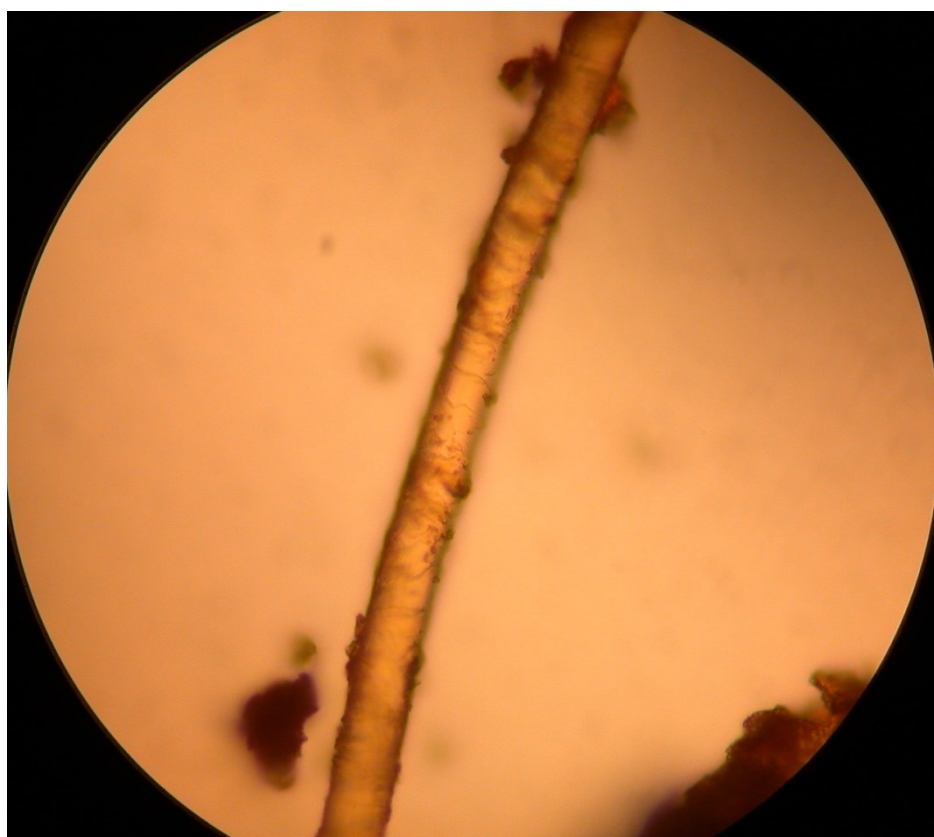
*Fiberanalys vanten, ytterligare förstörd. Ull.*
