# VÄSTERNORRLANDS MUSEUM

## Arkeologisk utredning inför ny cykelväg längs väg 86, sträckan Silje-Kovland

Rapportnummer 2021:3  
Maria Lindeberg

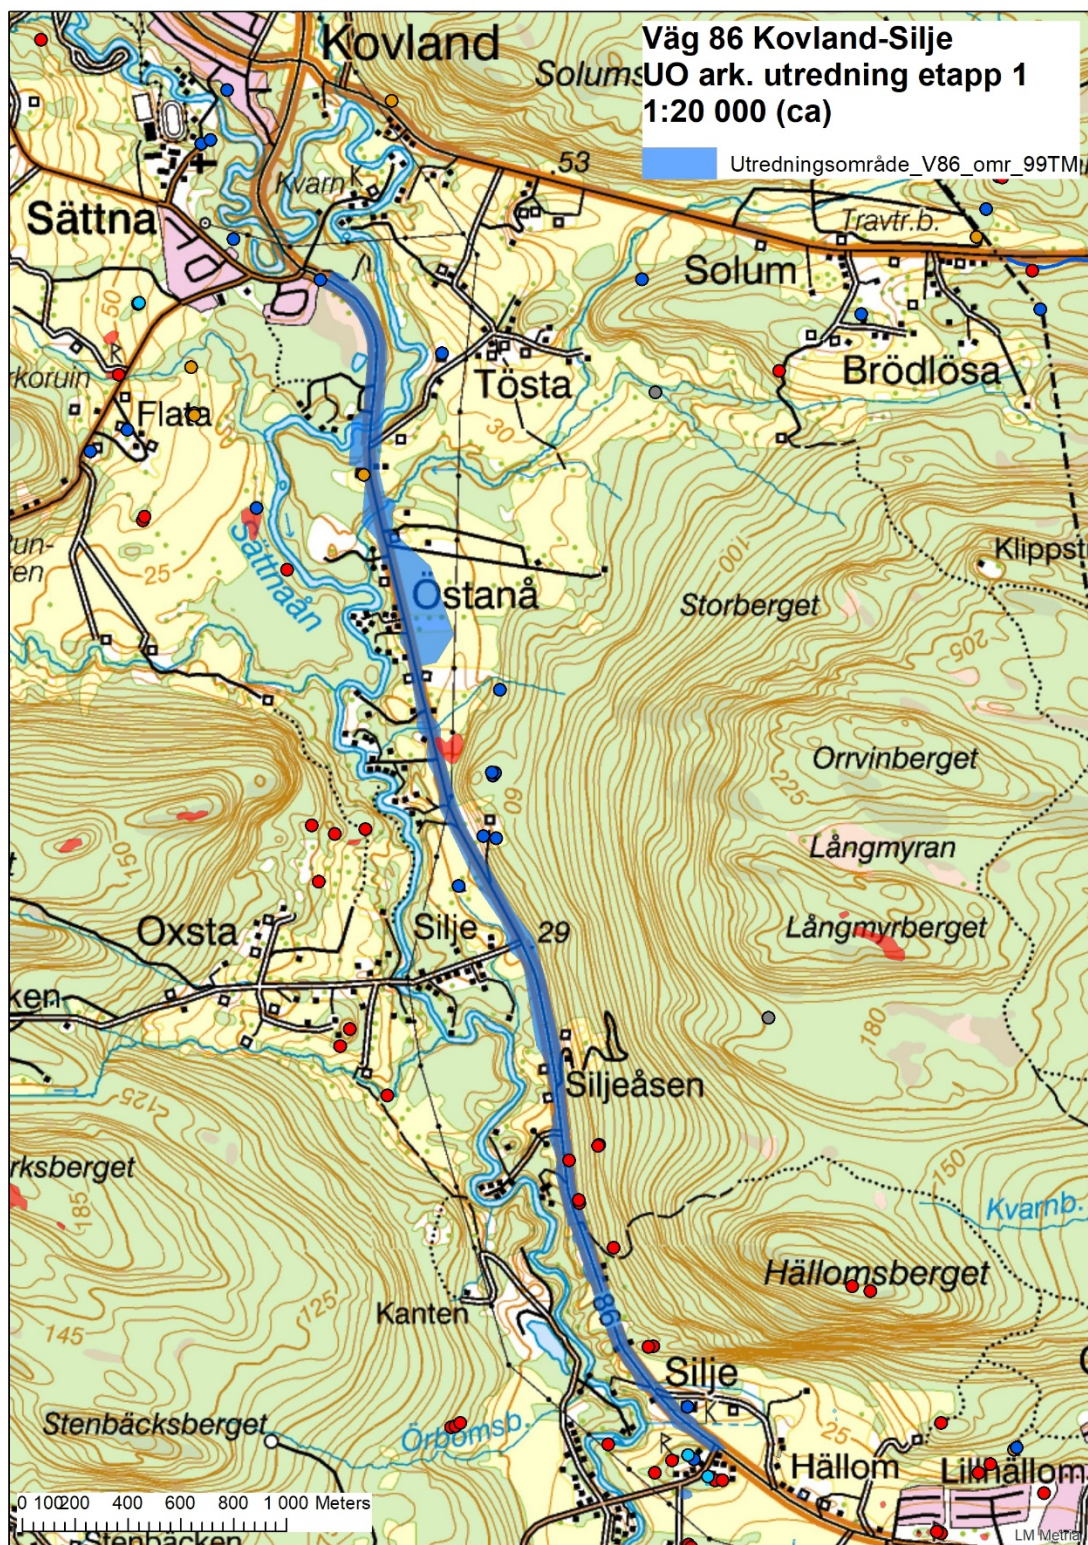
Fig. 1. Översiktskarta med utredningsområdet av gång- och cykelvägen markerat med blå yta. Fornlämningar markerade med rött, blå punkter visar fyndplatser och möjliga fornlämningar i fms. Kartunderlag från Länsstyrelsen.

Utredningsområdet är ca 38 Ha stort och ligger på båda sidor om väg 86 i östra delen av Sättnaåns dalgång (se fig. 1). Sättnaån byter vid sockengränsen namn till Selångersån och under järnåldern var här en havsvik till Sundsvallsfjärden. Höjdkurvorna för undersökningsområdet ligger mellan 20-30 m ö h, vilket motsvarar strandlinjen från yngre bronsålder till järnålder. Närområdet Sättna – Hällom – Selånger är mycket rikt på fornlämningar, många från järnålder; det finns både storhögar, runstenar och medeltida kyrkoruiner som visar på att området haft en betydelsefull roll under järnålder-medeltid.

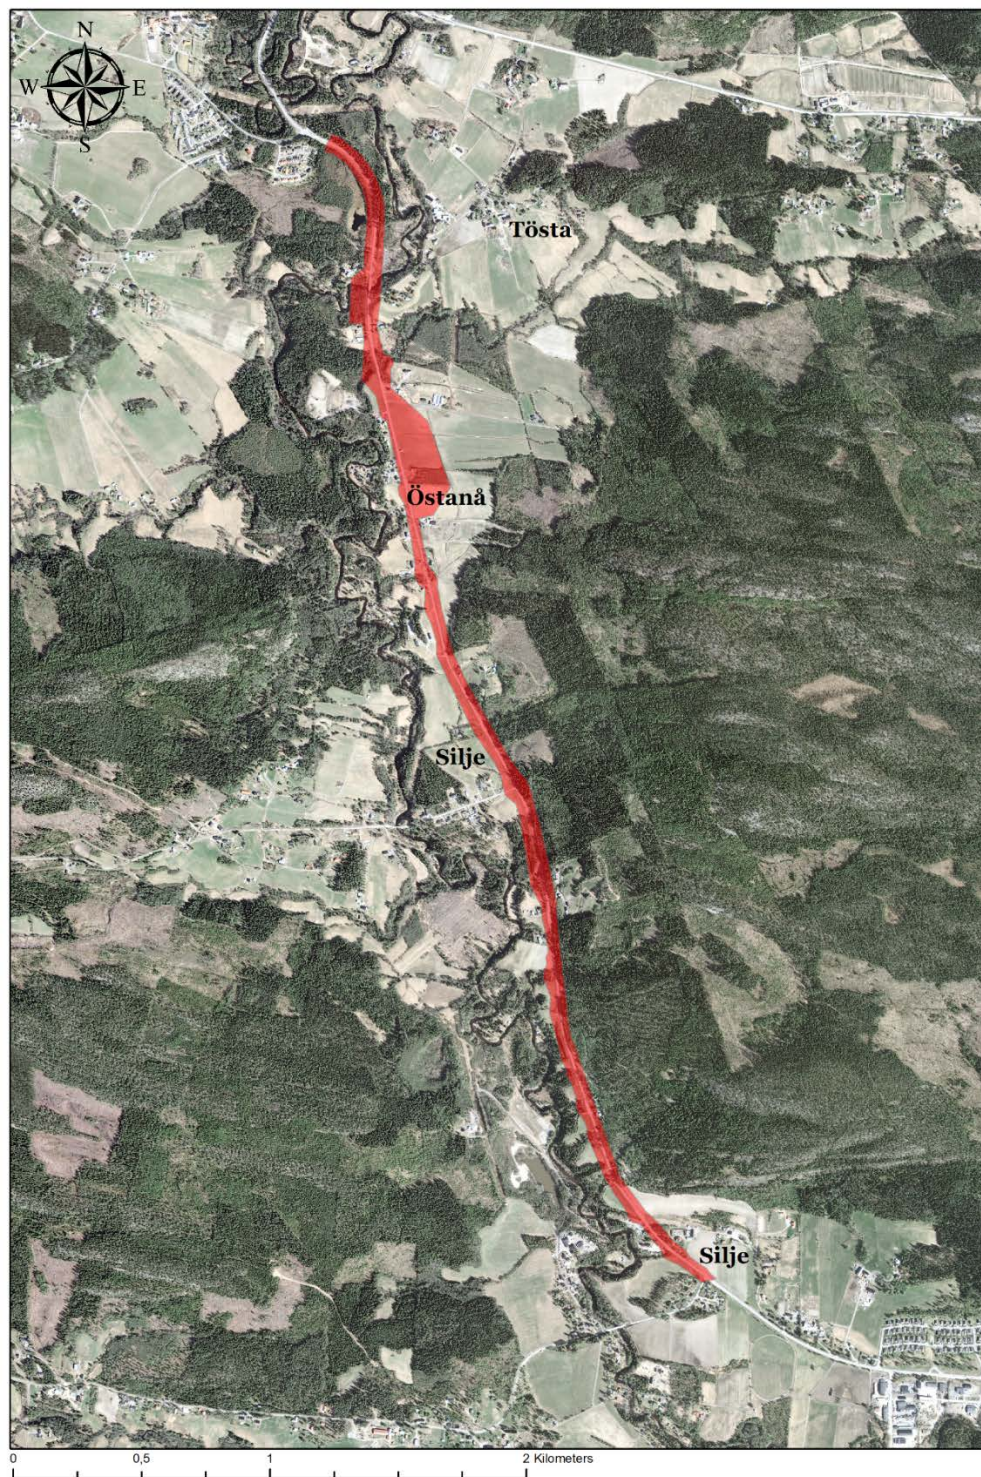
Fig. 2. Översiktsbild över det totala utredningsområdet. ©Lantmäteriet

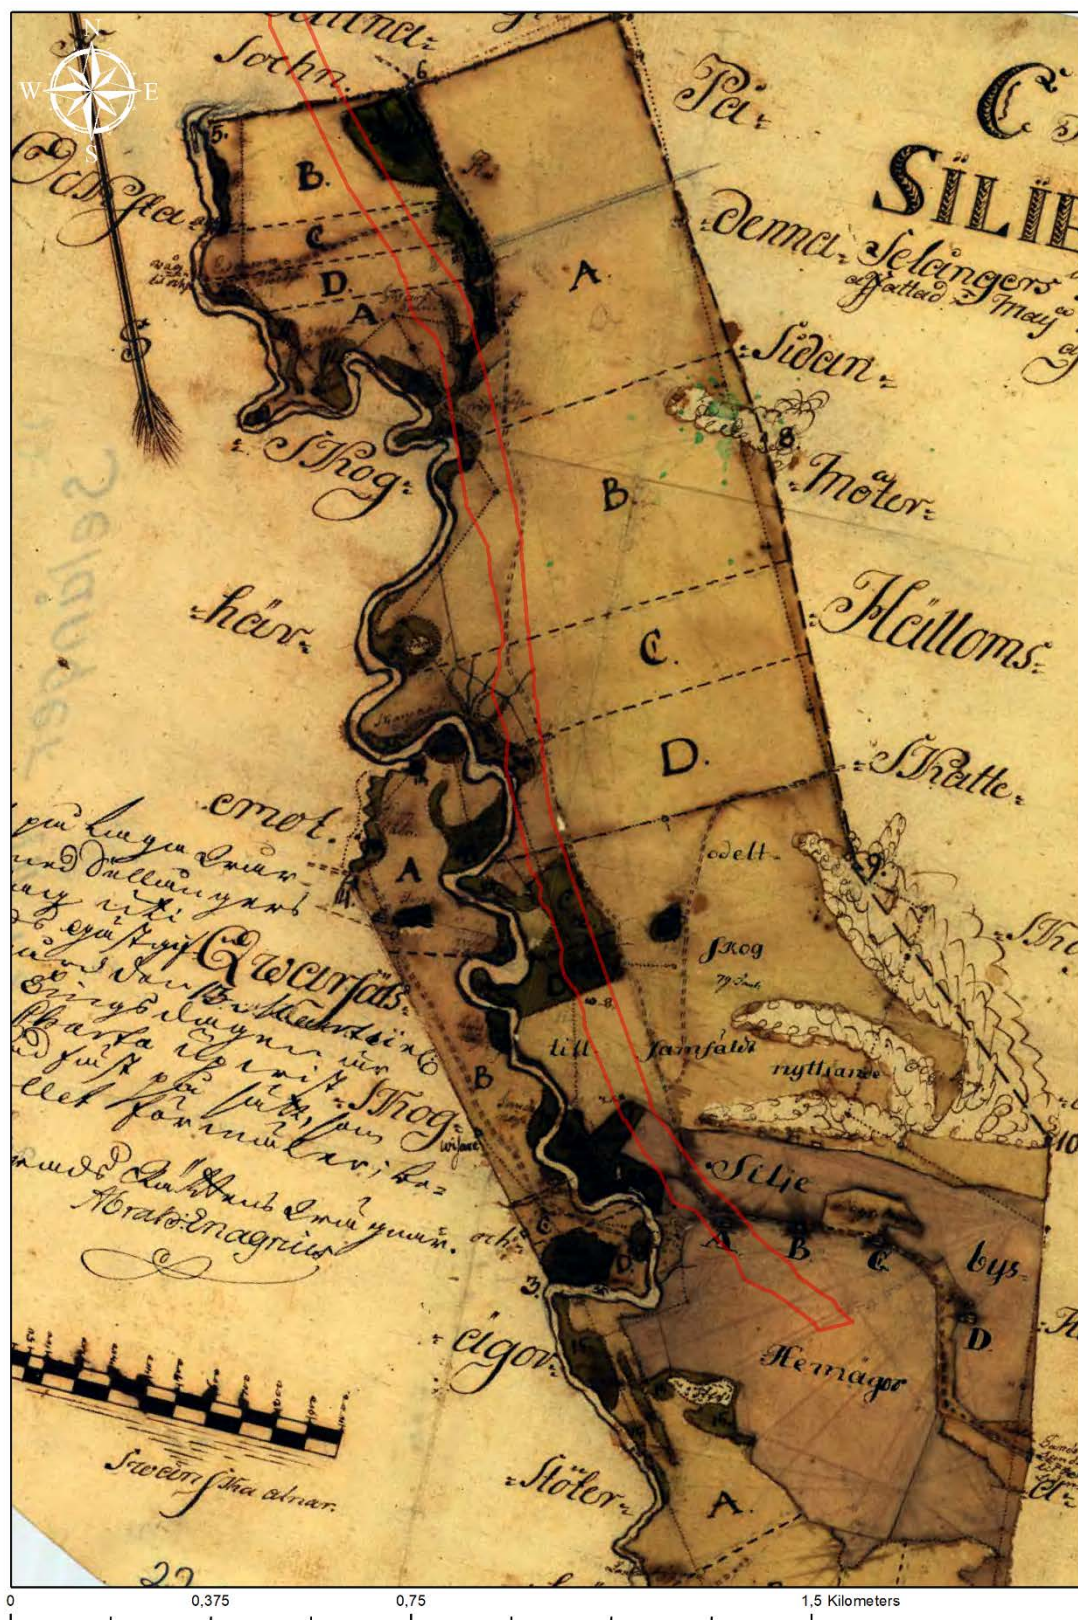
Fig. 4. Storskifteskartan från 1764 (22-SEL-19 Storskifte 1764) var den enda karta som visade sträckan mellan de två byar som båda benämns som Silje. Det enda av intresse här är möjligen de delar av den gamla vägen som tangerar utredningsområdet och som ännu inte förstörts av nuvarande väg.

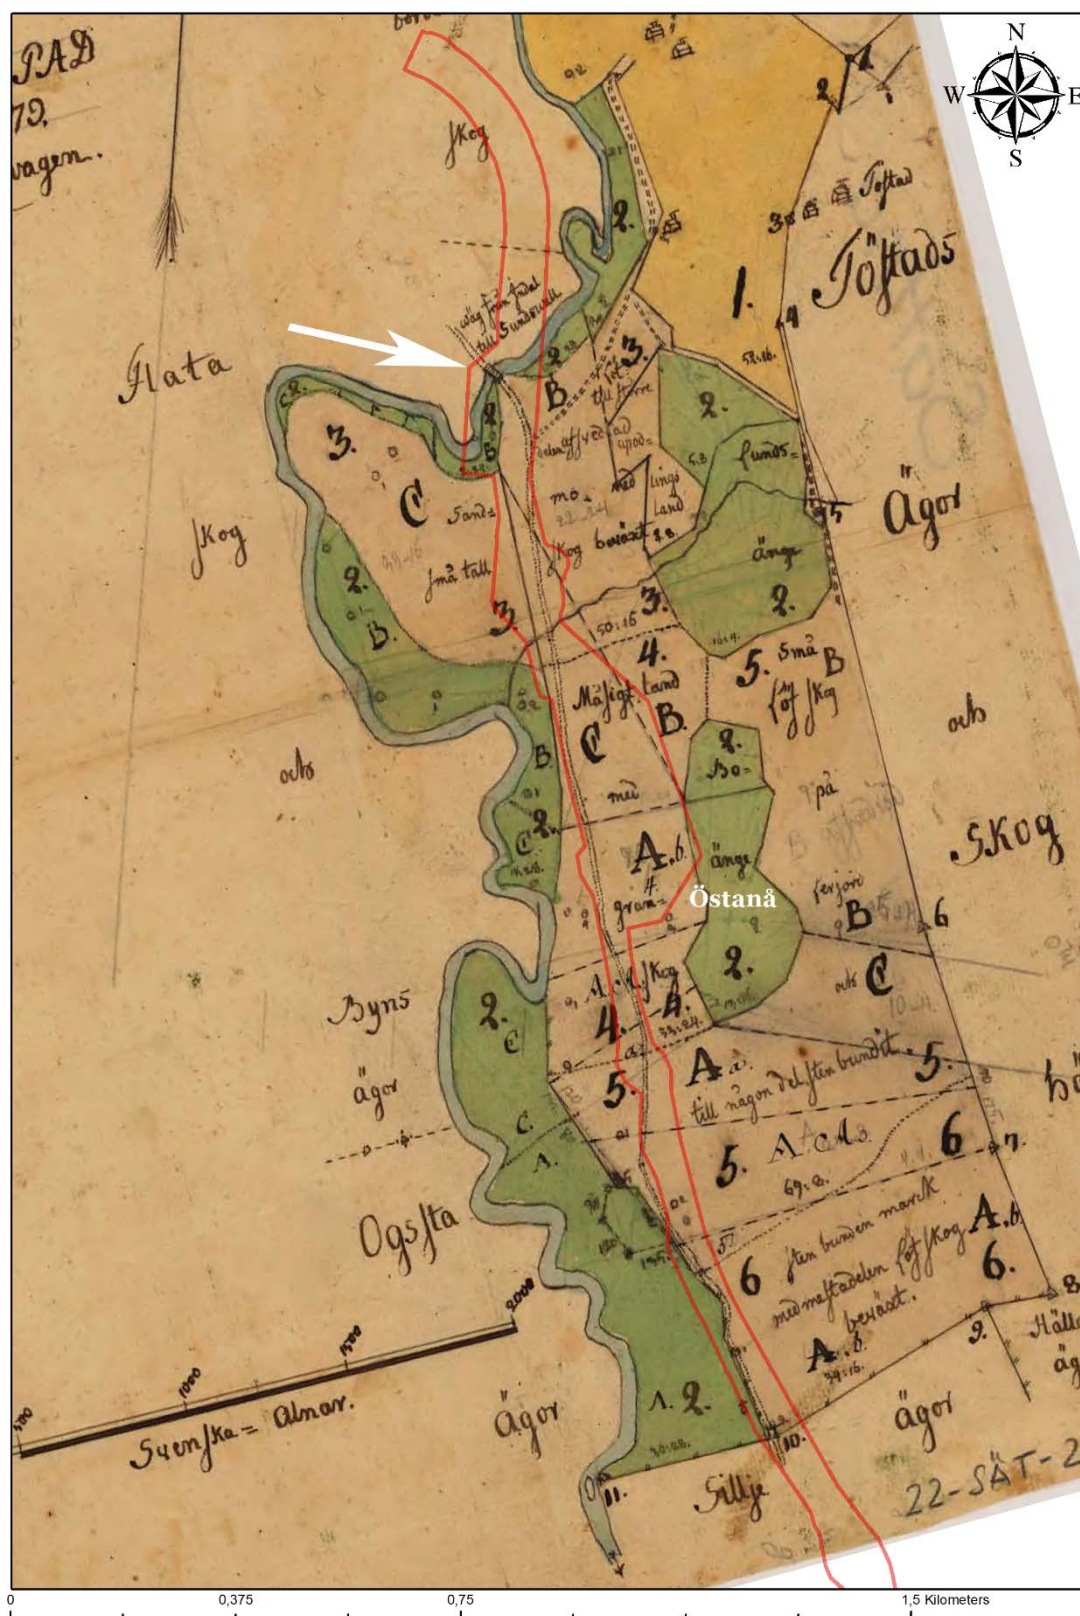
Fig. 5. På en karta över skattläggning från 1779 (22-SÄT-25 Skattläggning 1779) syns i utredningsområdets norra del en äldre bro över Sättnaån. Med anledning av att kartan inte kunde rektifieras exakt finns det en möjlighet att det är på denna plats dagens väg är placerad, men mest troligt har bron varit belägen något längre åt sydväst. Om så är fallet kan delar av den äldre vägen löpa genom utredningsområdet.

Inför utredningen gjordes en studie av historiska kartor för att identifiera äldre markanvändning och gårdslägen. ArcGis har använts för rektifiering av kartorna. De gårdslägen som kunde identifieras på kartorna är fortfarande bebyggda, det gäller Östanå 7:1 och Silje 5:1. I norra delen av UO finns den gamla vägen och bron över Sättnaån markerad på skattdrägningsskarta från 1779 (fig. 5-6).

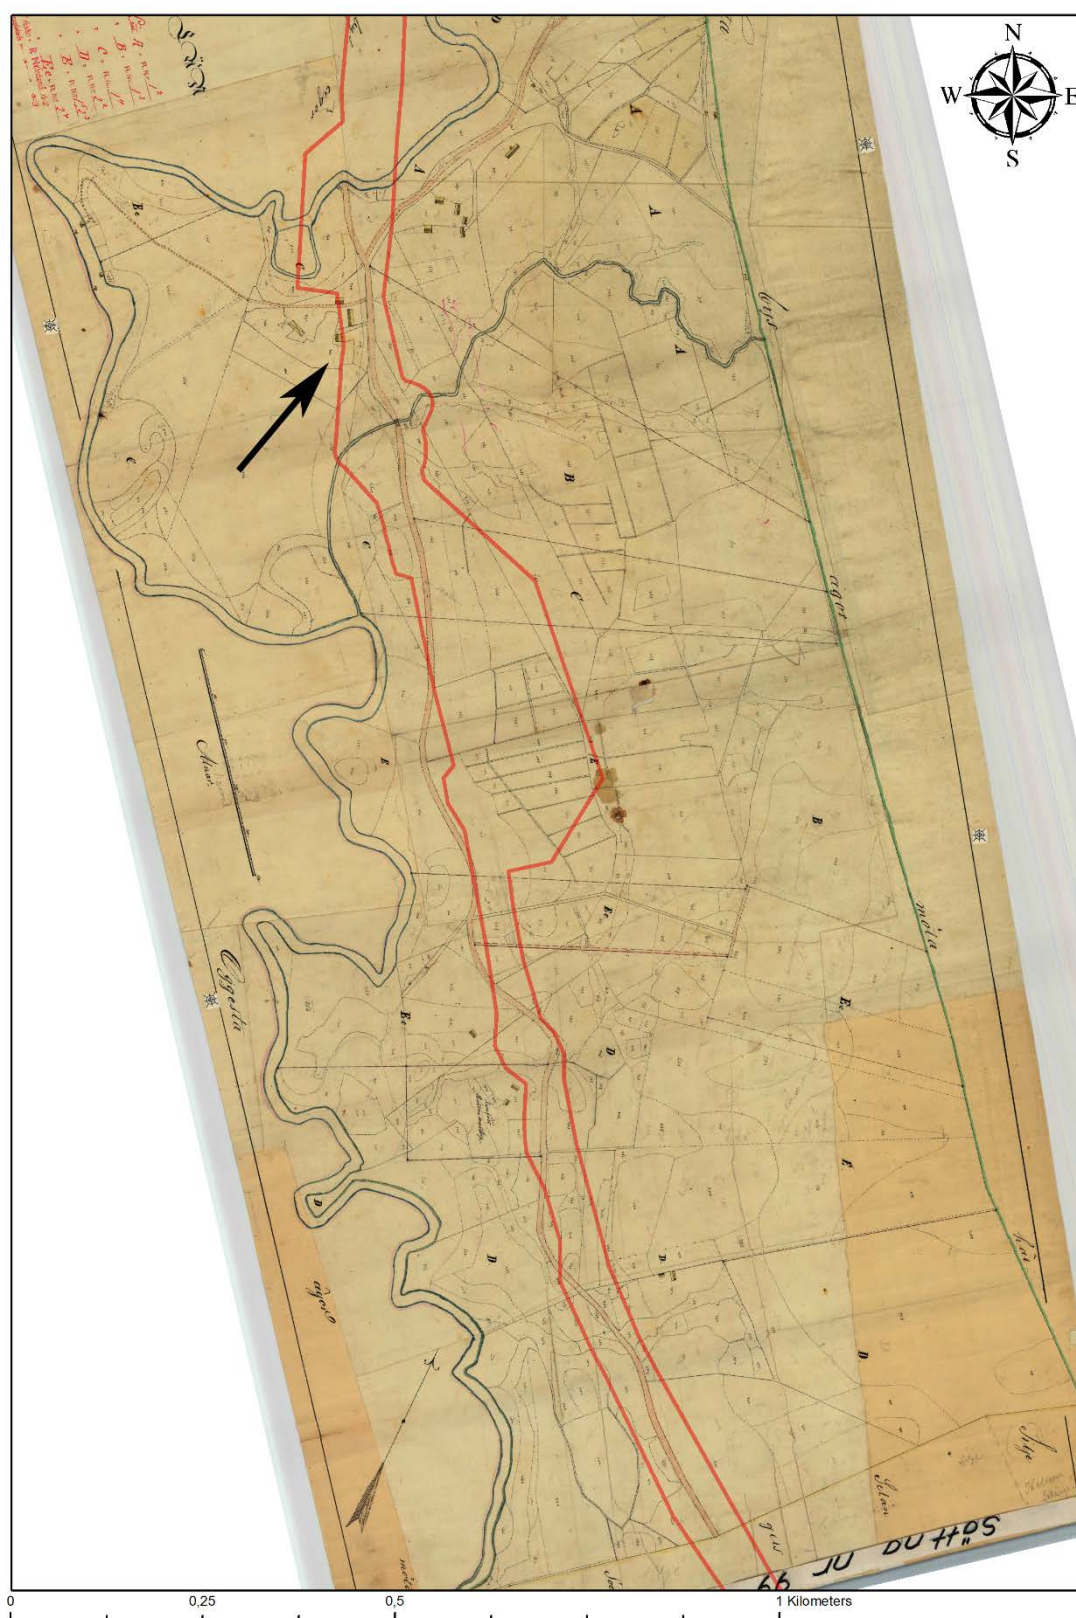
Fig. 7. På laga skifteskartan från 1848 (22-SÄT-99 Laga skifte 1848) syns i utredningsområdets norra del en samling byggnader.

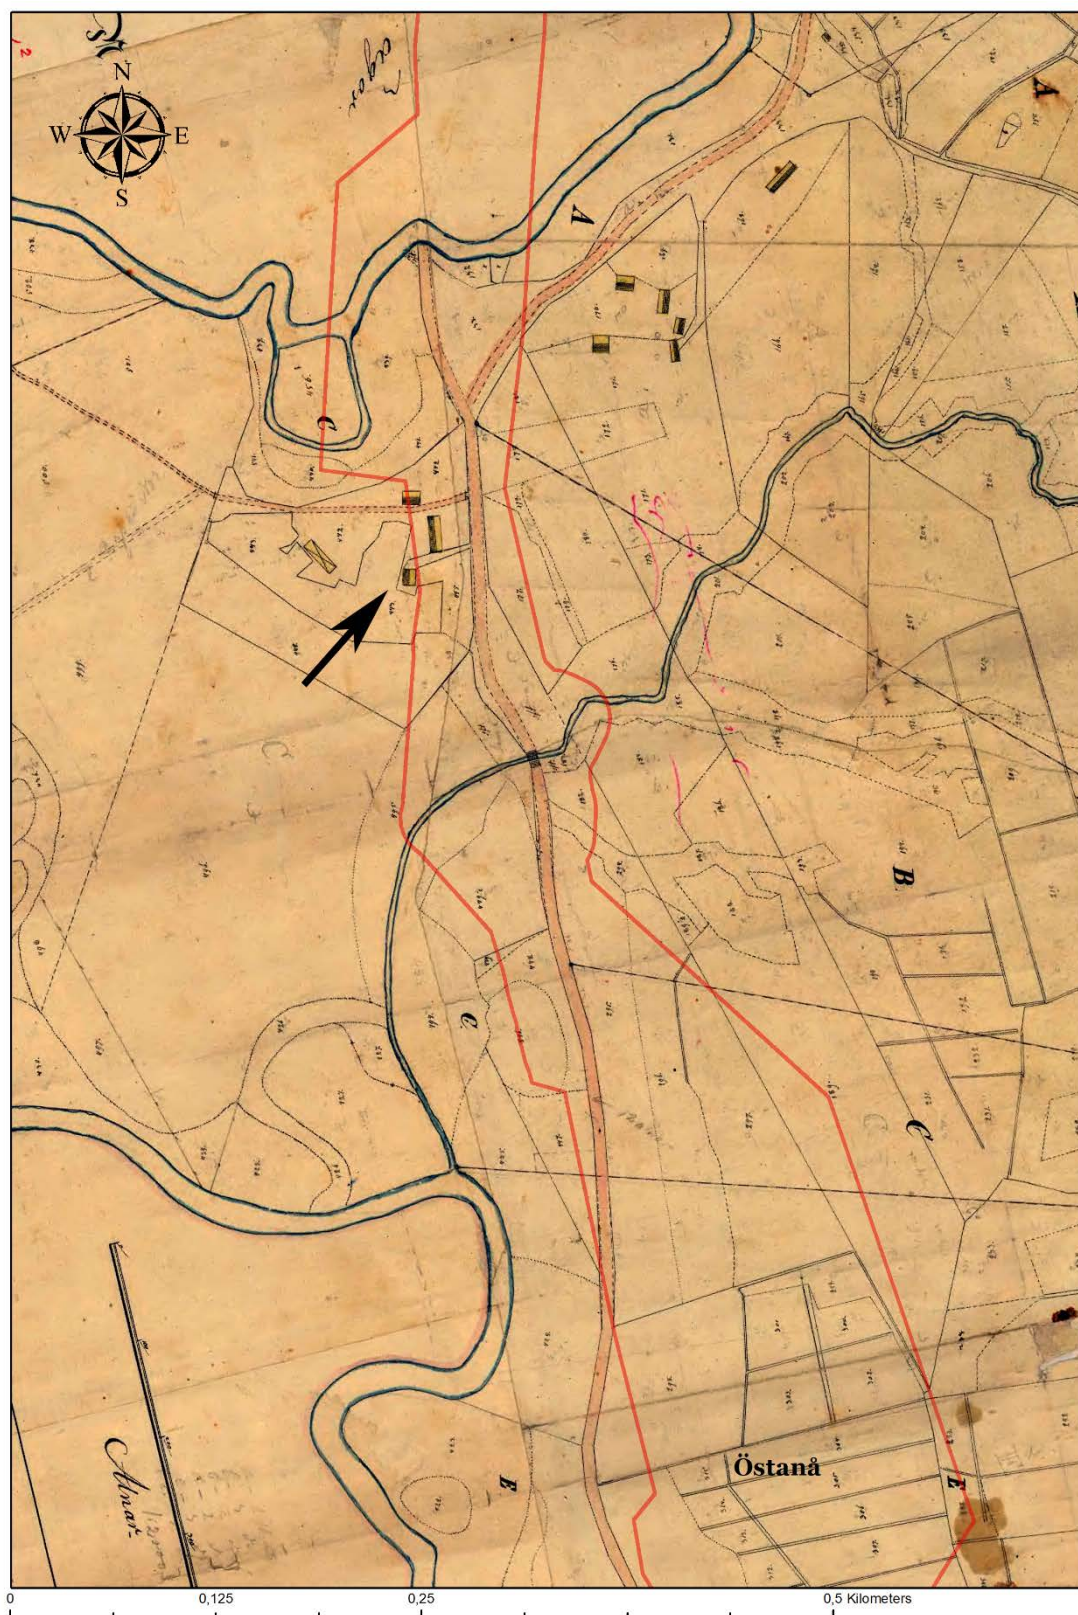
Fig. 8. Bilden visar en beskuren version av kartan i Figur 6 (22-SÄT-99 Laga skifte 1848). På platsen för byggnaderna finns även idag ett antal byggnader, men den längre byggnaden belägen i nordsydlig riktning finns inte med på Ekonomiska kartan och inte heller på moderna kartor.

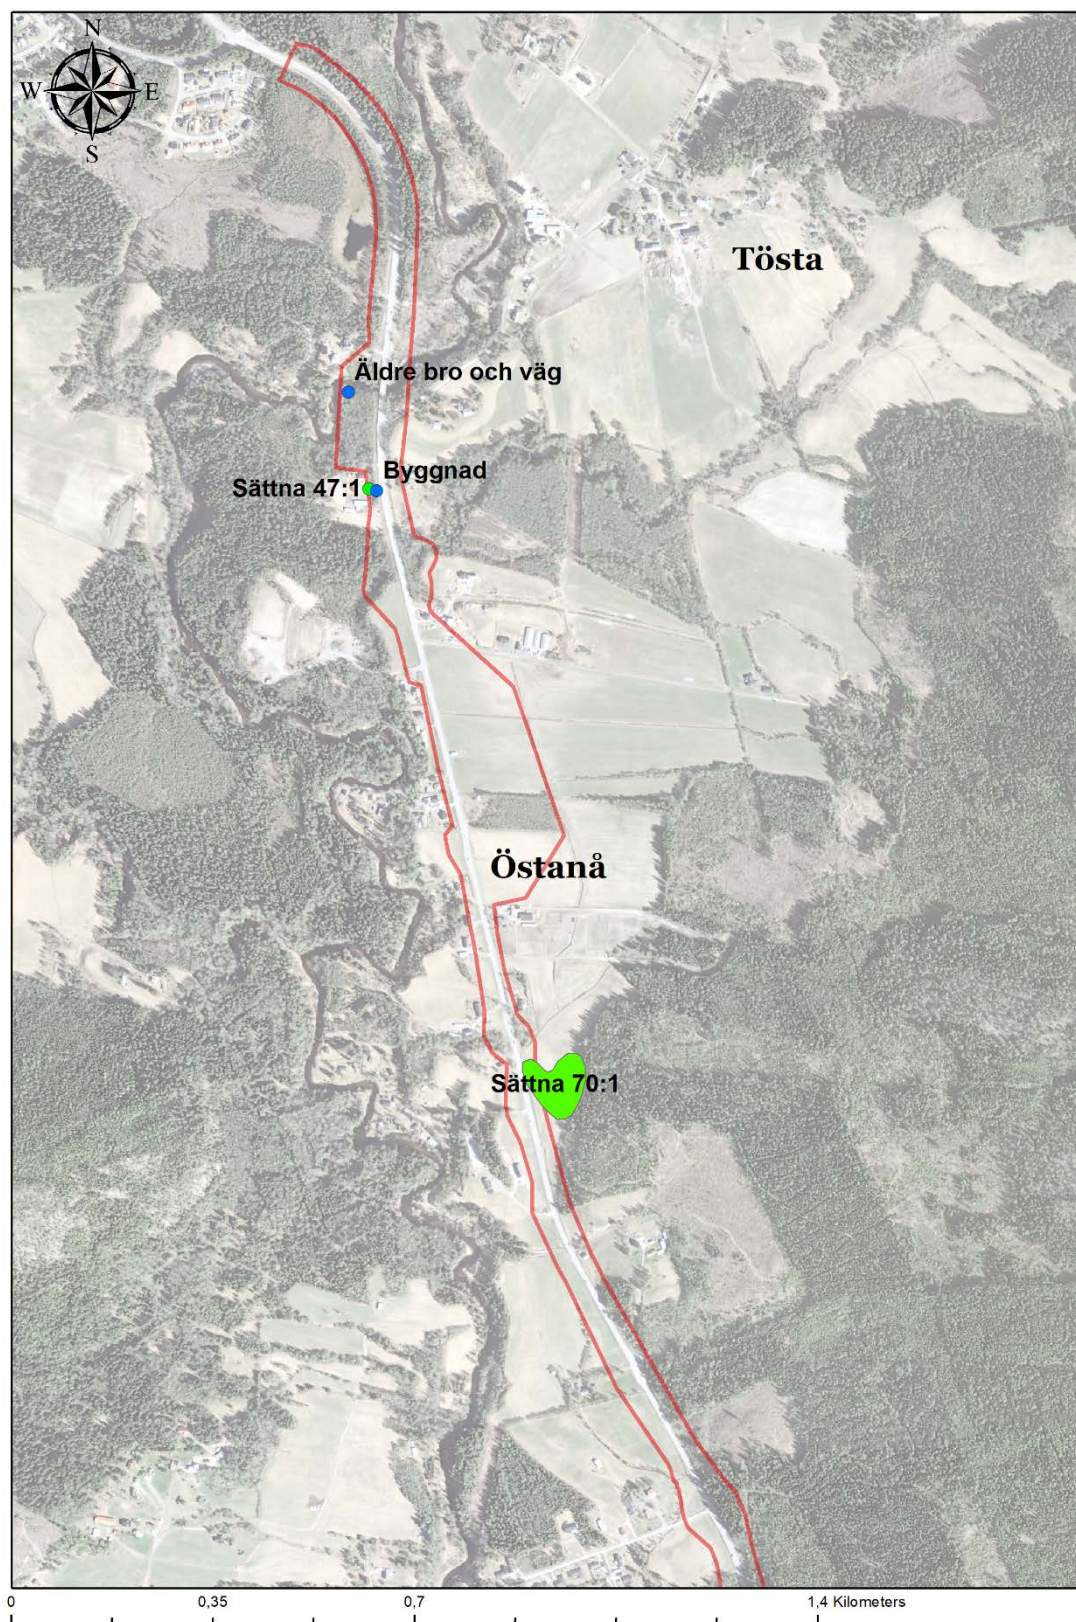
Fig. 10. Utredningsområdets norra del med kända fornlämningar samt möjliga fornlämningar/områden av intresse markerade. Sättna 47:1 utgörs av en fornlämningsliknande bildning och Sättna 70:1 är en boplats, troligtvis ej undersökt. ©Lantmäteriet

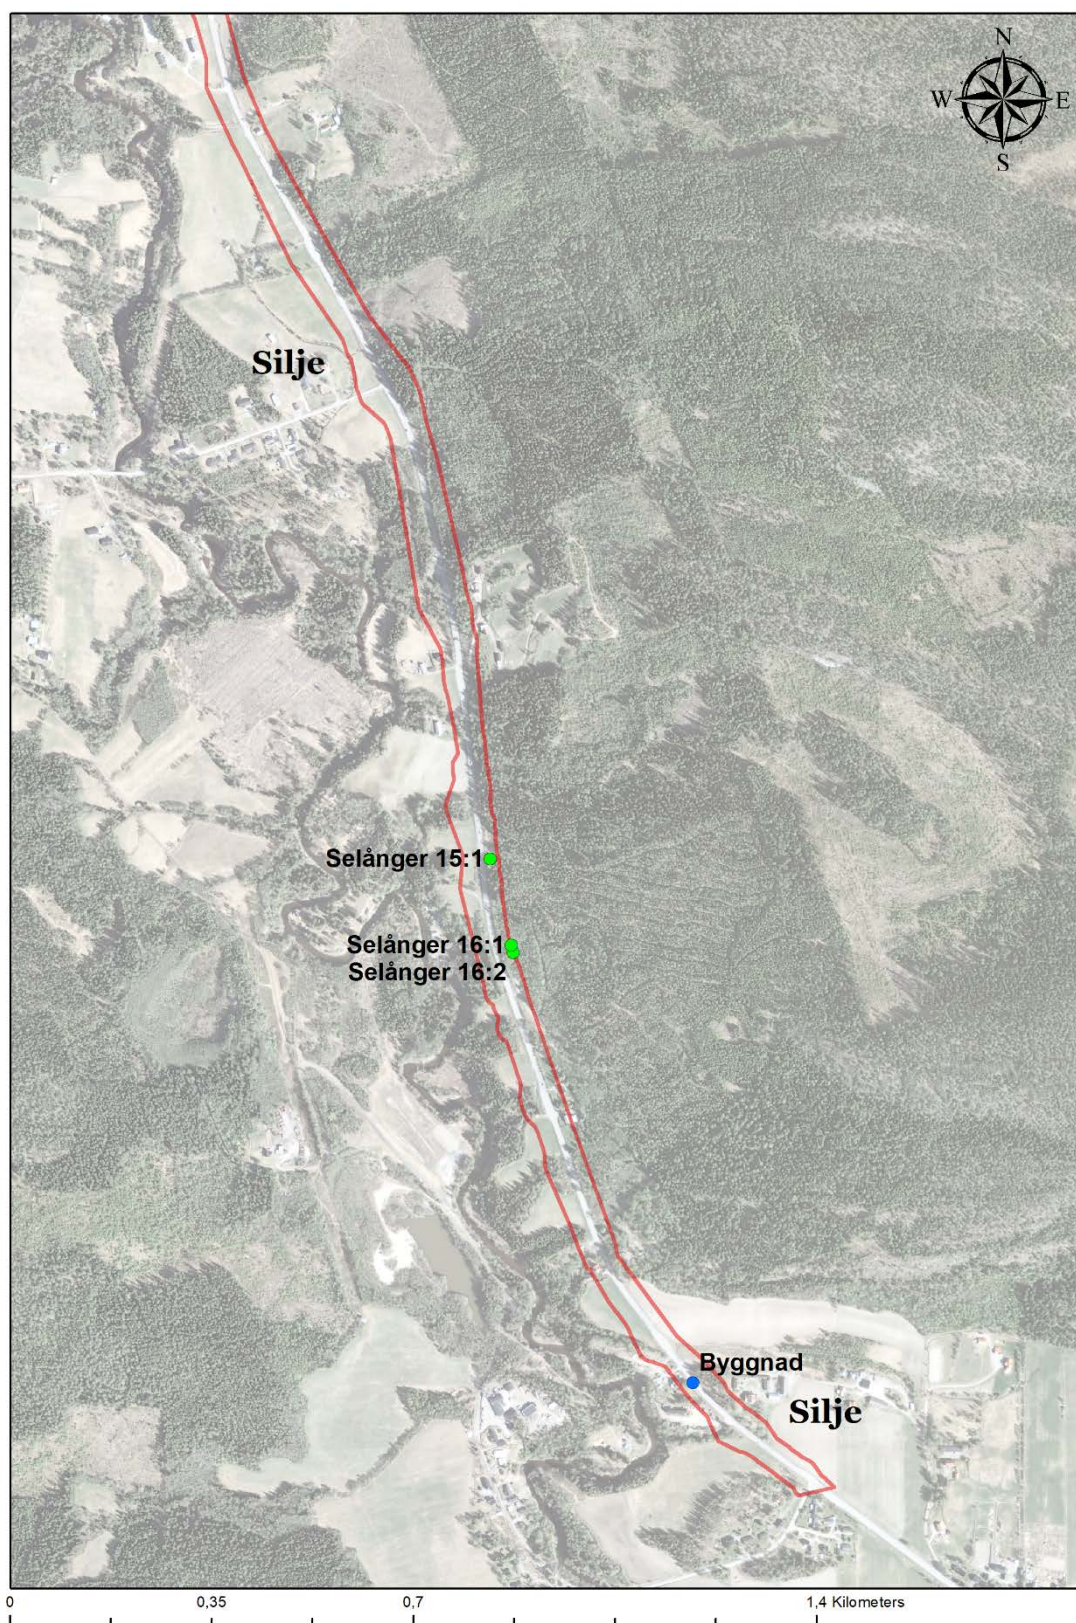
Fig. 11. Utredningsområdets södra del med kända fornlämningar samt möjliga fornlämningar markerade. Selånger 15:1, 16:1 och 16:2 utgörs av tre högar. Ingen av dessa tycks vara undersökt. ©Lantmäteriet

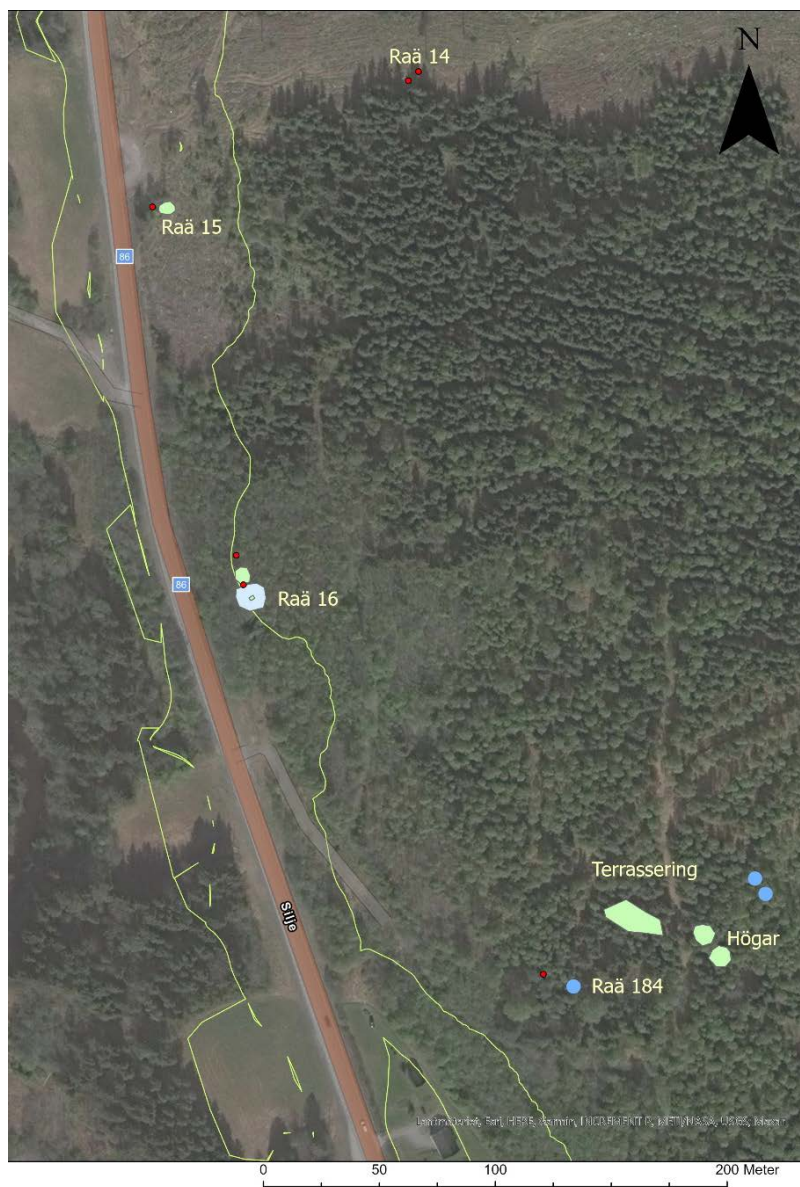
Fig. 12. De sedan tidigare kända gravarna inom utredningsområdet.

I närheten av utredningsområdet finns **Raä 14** som består av två stensättningar, samt **Raä 184**; en stensättning. Vid Raä 184 mättes in en terrassering och 2-4 högar. Blå punkter är mittpunkt för Raä 184 och två av de nya högarna.

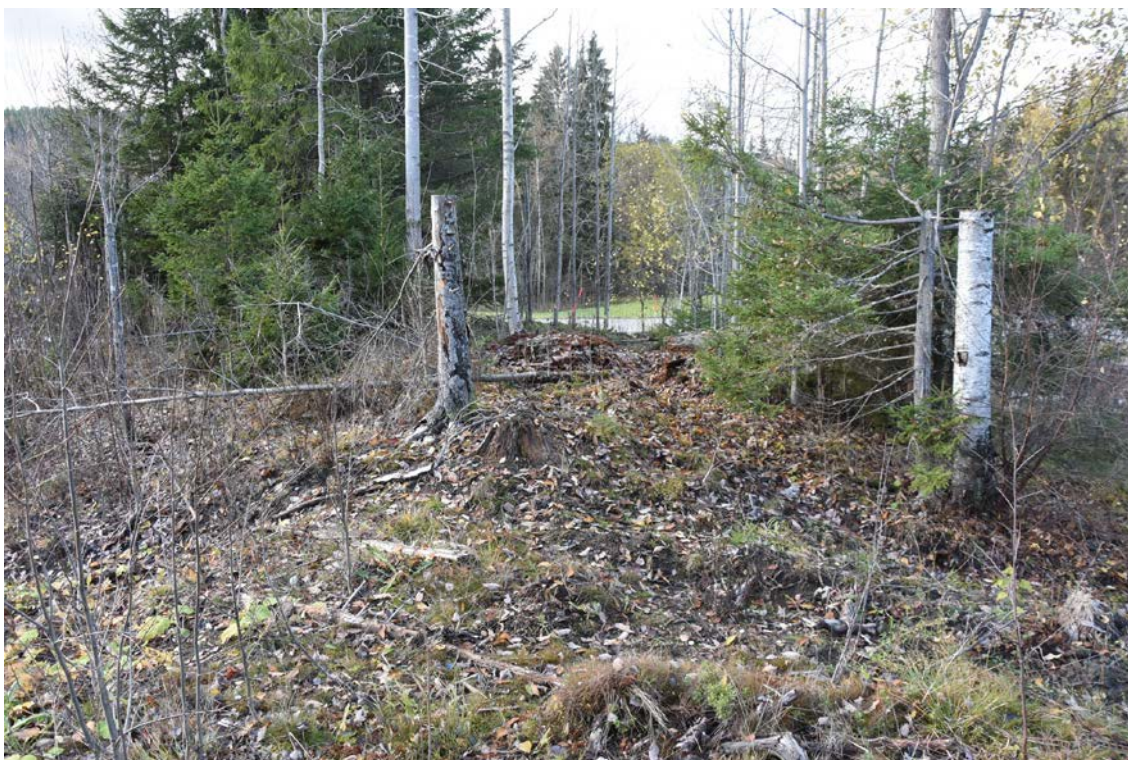
**Raä 15** ligger ca 15 m Ö om landsväg på en liten kulle i sandig västsluttning av moränhöjd. Fornlämningen består av en hög, 5-6 m i diameter och ca 0,4 m h.

*Fig. 13. Raä 15 visade sig vid besiktningstillfället nyss ha skadats vid borrhprov för geologi. Graven hade körts över med maskin med tryckskador som följd och spåren gick till ett borrhål i marken väster om gravhögen. Högen hade inför avverkning markerats med högstubbar och fornlämningsband.*

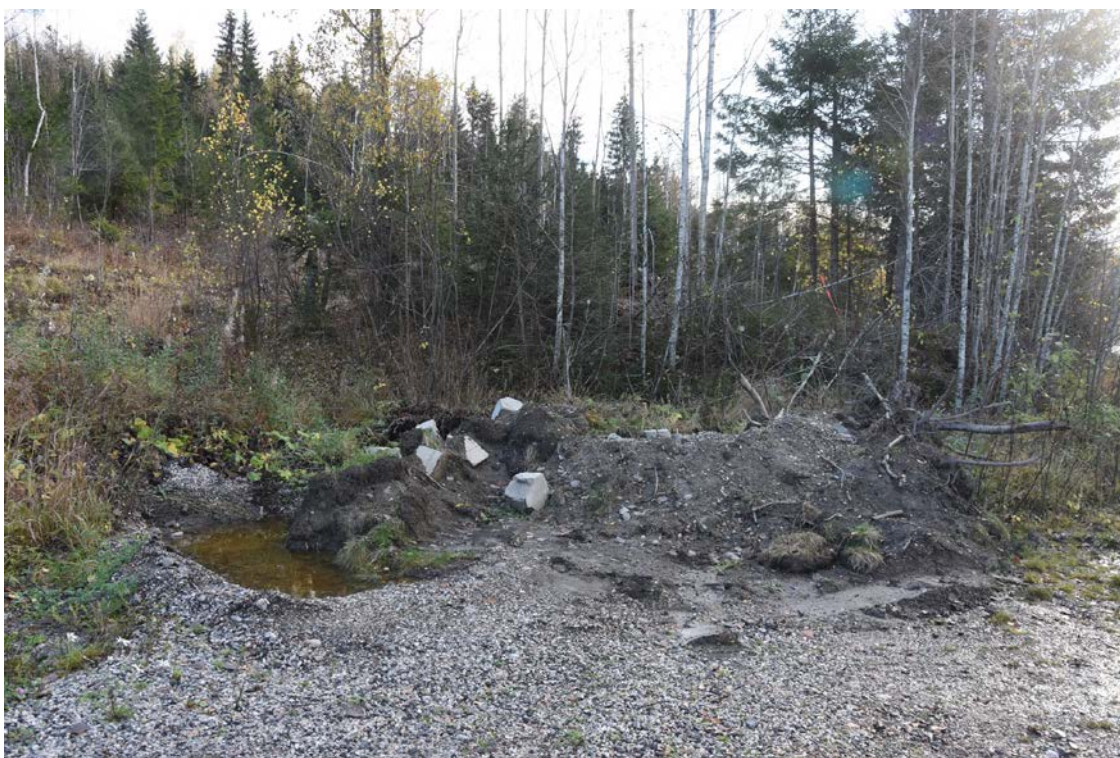
*Fig. 14. Norr om och intill Raä 15 finns en liten infart till skogsväg. Ytan har schaktats och på flera platser har grus, betong, asfalt och byggnadsrester dumpats. Massorna på bilden ligger ca 10 meter från graven.*

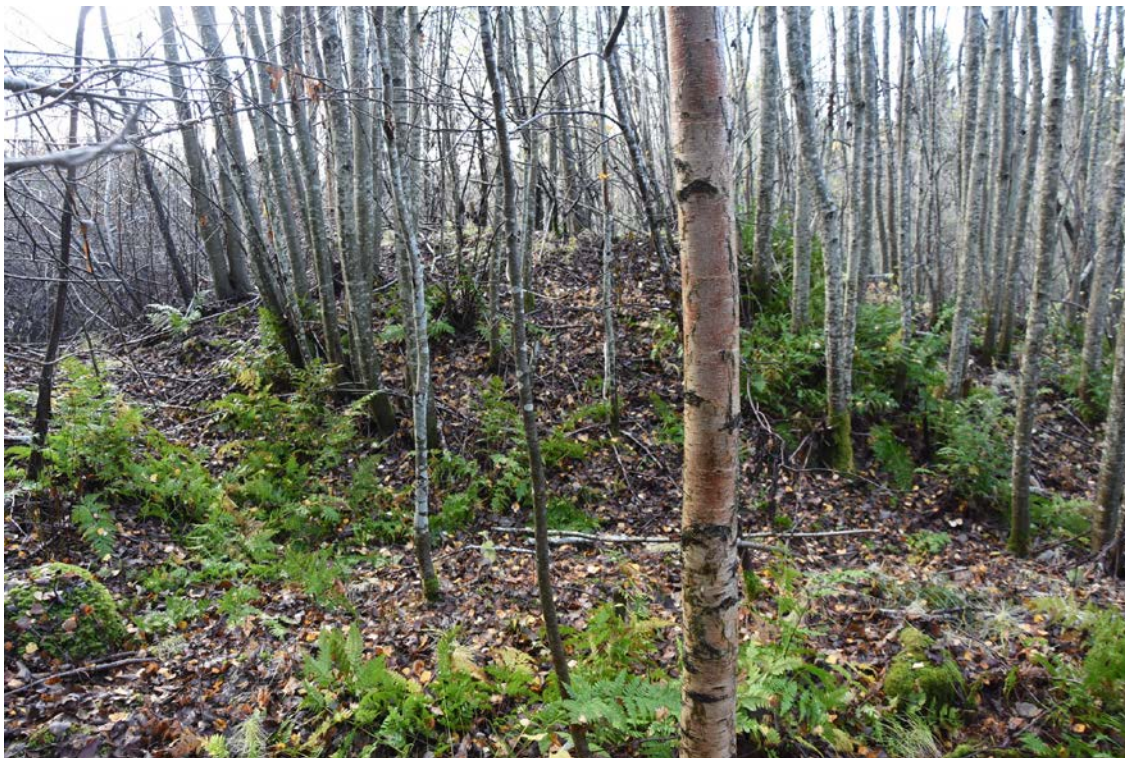
**Raä 16** består av två högar ca 20 meter öster om väg 86, på en liten avsats i tämligen brant, bitvis blockig västsluttning av moränhöjd, tät beväxt av lövträd.

16:1) hög, 11 m i diameter och ca 1,4-2 m h, avplanat krön. Ca 1 m NNV om nr 1 är 16:2) hög, stensättningsliknande ca 7 m i diameter och 0,3-1,5 m h (stor höjdskillnad pga markens sluttning). Avplanat krön.

*Fig. 15. Raä 16, två högar. Den större är 11 m i diameter och 1,4 – 2 m hög. 1 meter NNV om denna finns en stensättningsliknande hög, ca 7 m i diameter och 0,3-1,5 m hög. De ligger ca 15-20 meter öster om väg 86 i blockig moränmark, brant sluttande mot vägen. På och omkring gravarna växer tät ungskog/ sly. Gravarna med närområde bör omfattas av en förundersökning.*

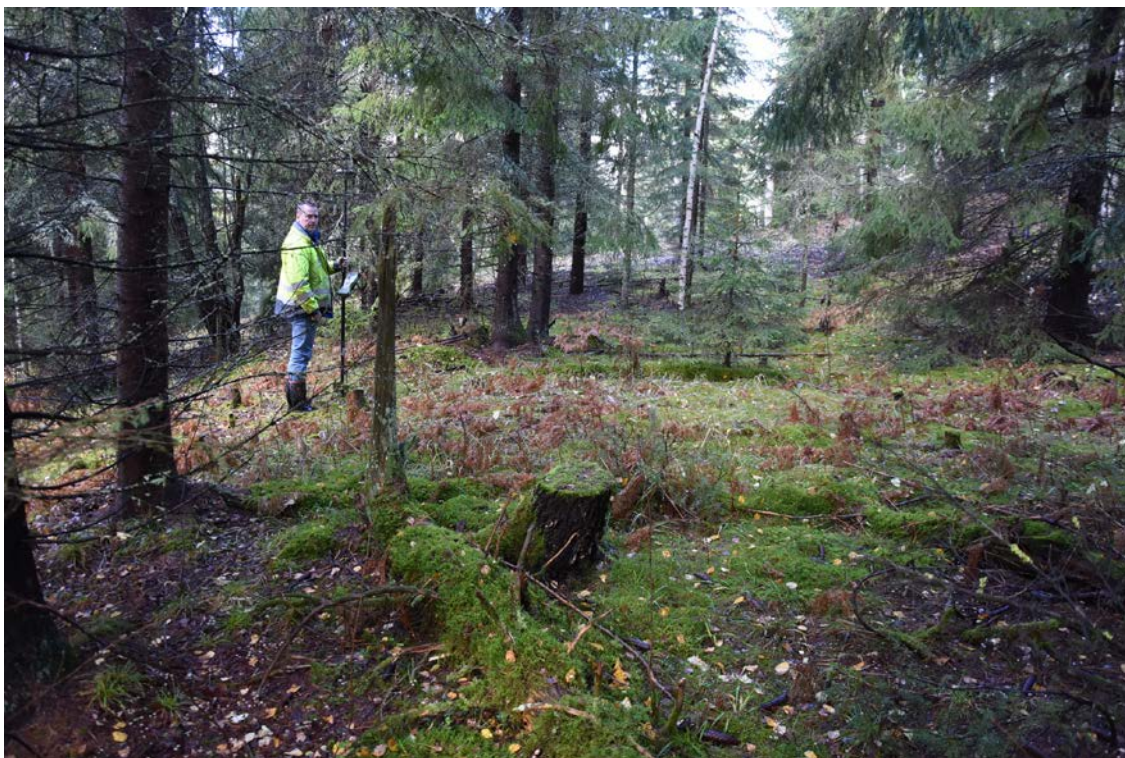
*Fig. 16. Ola George mäter in terrasseringen vid Raä 184.*

Raä 184 ligger ca 80 meter öster om vägen och ca 40 meter utanför utredningsområdet. Fornlämningen besöktes för att få en bättre förståelse för området och lämningarnas lägen i

terrängen. Raä 184 var i fms registrerad som en ensam stensättning, 5 m i diameter. I beskrivningen i fms nämns att flera fornlämningsliknande bildningar finns i området kring stensättningen. Ca 30 m NÖ om stensättningen Raä 184 hittades en terrassering med stensatt kant. Ca 20 m Ö-SÖ om terrasseringen fanns två 2 högar, båda ca 9 m i diameter och 1-1,4 m hög med mittgrop, den andra flackare också med mittgrop. Ca 30 m NÖ om de nya högarna finns ytterligare högformationer intill en plan yta (se fig. 12). Hela området skulle behöva inventeras noggrannare då det förmodligen är platsen för en järnåldersgård. Mellan terrasseringen och de ”nya” högarna går en bitvis närmast hålvägsliknande stig/väg som fortsätter över berget mot Österro och Lillhällom.

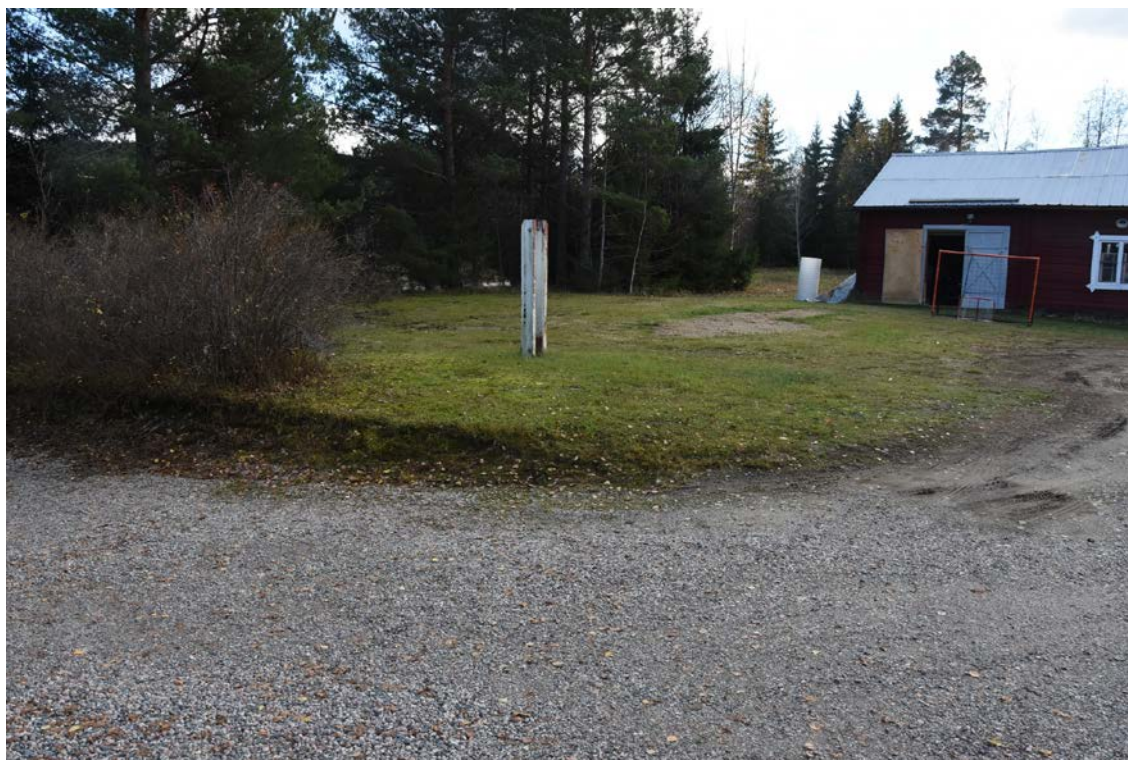
Raä 47 i Östanå består av en stensättningsliknande bildning (högst osäker då flaggstången är placerad mitt i formationen). I beskrivningen i fmis från inventeringen 1964 finns uppgift att en runsten ska ha använts som trappsten till mangårdsbyggnaden.

*Fig. 17. Raä 47, Sättna socken; ”stensättningsliknande naturbildning”, osäker fornlämning med flaggstångsfundament placerat mitt i formationen. Gården finns med på Laga skiftekartan 1848.*

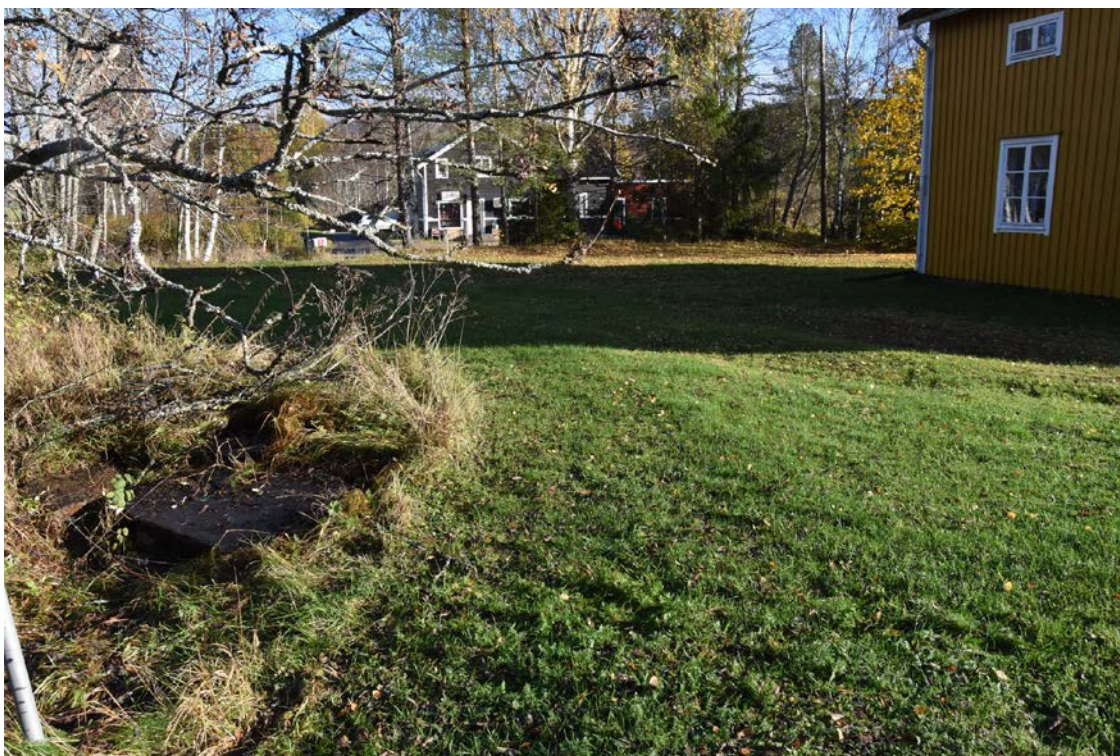
*Fig. 18. Runstenskandidat bakom mangårdsbyggnaden vid Raä 47. Inga runor synliga på ytorna som var vända uppåt. I fms från inventeringen 1964 finns uppgift om att en runsten ska ha använts som trappsten till mangårdsbyggnaden.*

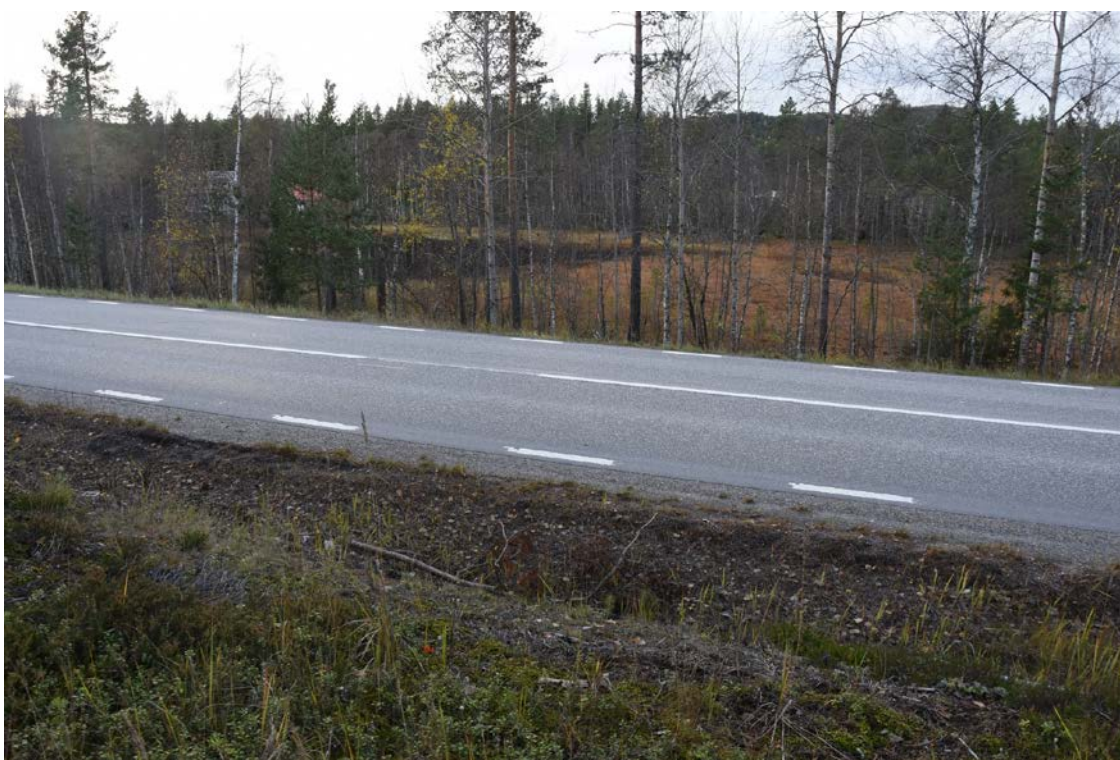
*Fig. 19. Vid Linsänketjärn i områdets norra del. Sägner berättar att kyrksilvret från Sättna kyrka kastades i Prästtjärn när ryssarna kom 1805 (Skogens Pärlor, Skogsstyrelsen ObjektID: 3031432). I myrkanten söder om tjärnen finns ett Linsänke, ett område 70 x 7-9 m (NV-SÖ), bestående av 9 gropar som använts till att röta lin (Skogens Pärlor, Skogsstyrelsen ObjektID: 1004376).*
