# VÄSTERNORRLANDS MUSEUM

## Arkeologisk utredning inför ny cykelväg längs väg 86, sträckan Silje-Kovland

Rapportnummer 2021:3  
Maria Lindeberg

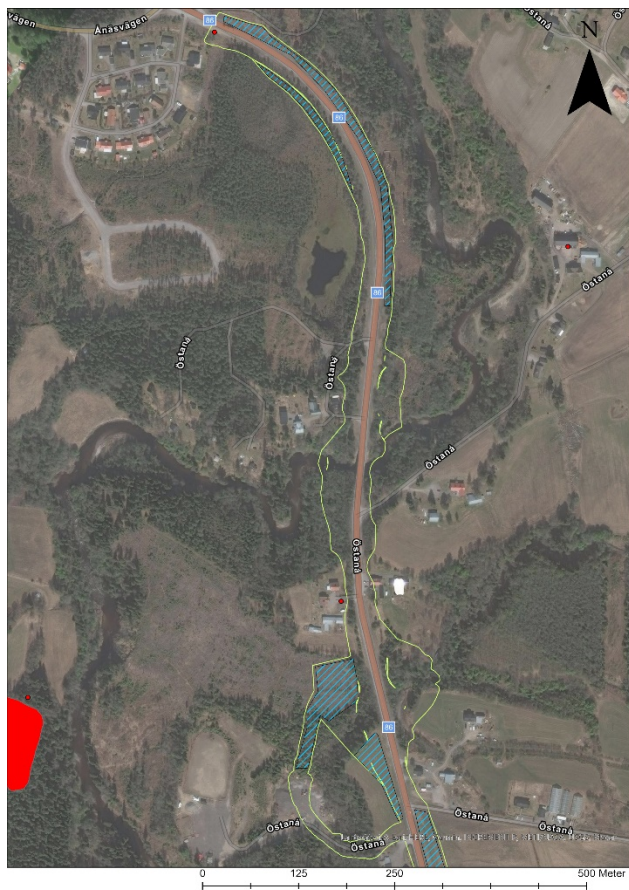
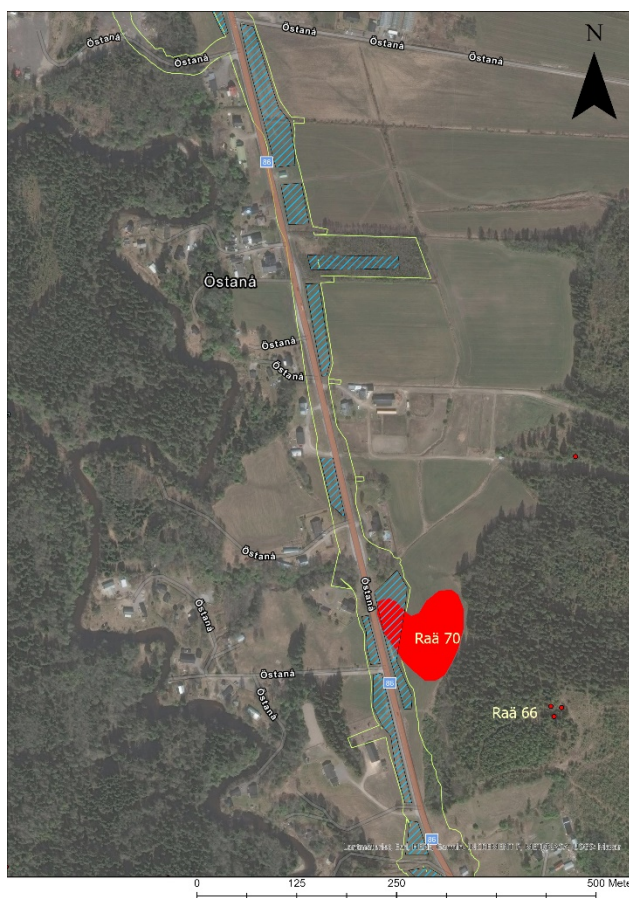
Fig. 20 och 21. Områden som föreslås schaktas vid en etapp 2- utredning skrafferat med blått.

I utredningsområdets norra del finns Raä 67; fyndplats för flintdolk. Vägen och utredningsområdet löper här på en ås mellan Sättnaån i öster och en myr/tjörn i väster. Det finns sandiga partier och läget mot tjärnen/myren kan vara ett bra boplatsläge. Höjden över havet är 25-30 meter.

Fyndplatsen ligger på en ås norr om myrmark och en liten tjörn. Denna tjörn heter idag Linsänketjärn, men har också kallats Prästtjärn.

De historiska kartorna visar att vägen och bron över Sättnaån tidigare hade en sträckning lite väster om nuvarande väg. Betongfundament kunde ses i kanten, som är ganska brant. En kvarn ska också ha funnits i närheten, men den låg förmodligen utanför UO.

Raä 47 i Östana består av en stensättningsliknande bildning. Flaggstångsfundament är placerat mitt i förhöjningen. Gården finns med på Laga Skifte 1848.

Utredningssträckan söder om gården mot Töstabäcken ligger inom ett sandigt parti på ca 25-30 m ö h. De stora åkerytorna i Östana ligger på 15-20 m ö h, i södra delen finns Raä 70 som är registrerat som boplatssområde med fynd av flinta.

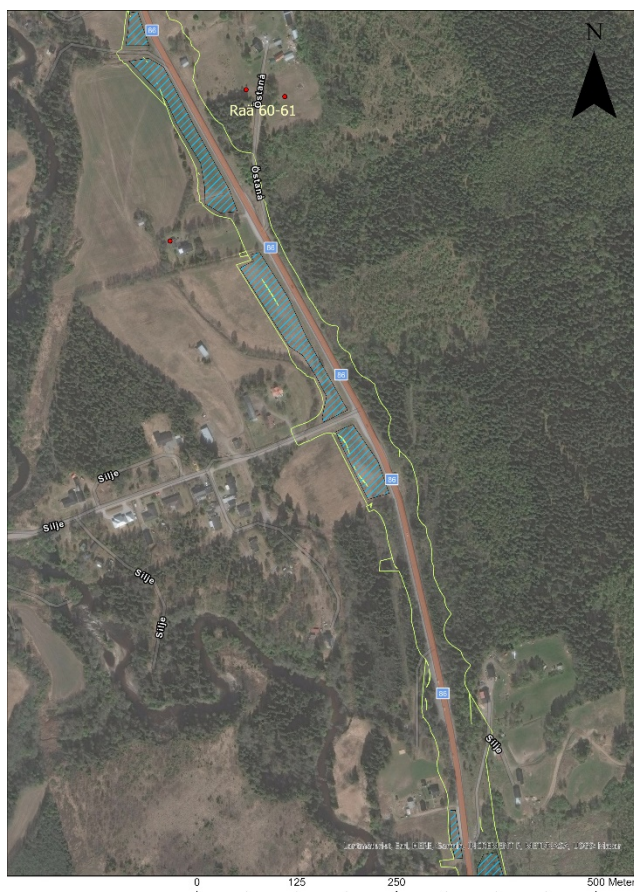
*Fig. 22. Områden som föreslås schaktas vid en etapp 2- utredning skrafferat med blått.*

*Utredningsområdet öster om vägen är ganska brant och möjligheten att finna lämningar borde vara liten. Väster om vägen är öppen mark och planare. Raä 60-61 är fyndplatser för stenyxor.*

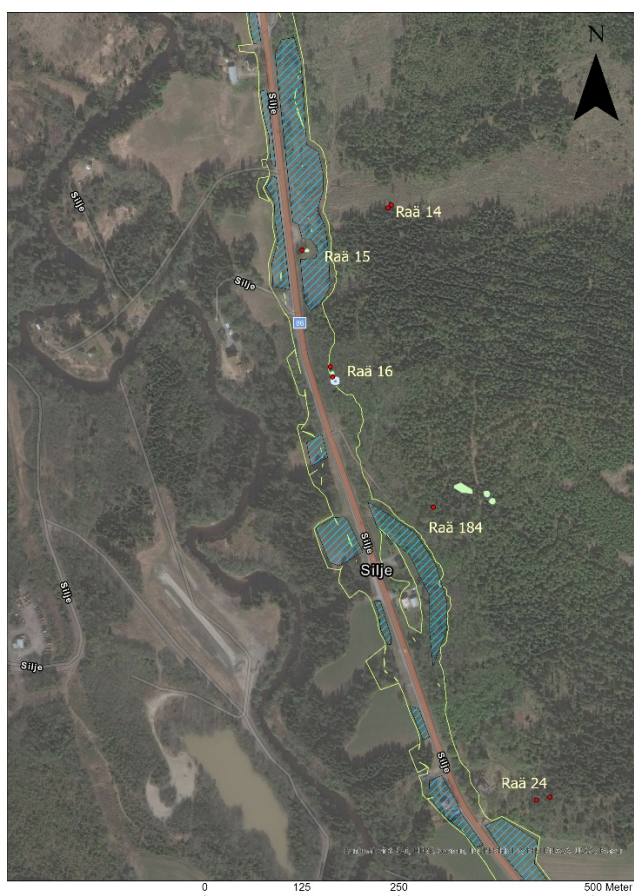
*Fig. 23. Områden som föreslås schaktas vid en etapp 2- utredning skrafferat med blått. Inom den här delen av UO finns tre gravar från järnålder, samt ytterligare tre fornlämningslokaler i nära anslutning. Terrängen vid Raä 16 är brant och blockig. De ytor N-S om Raä 15 som är möjliga att schakta med maskin undersöks vid en etapp 2-utedning.*

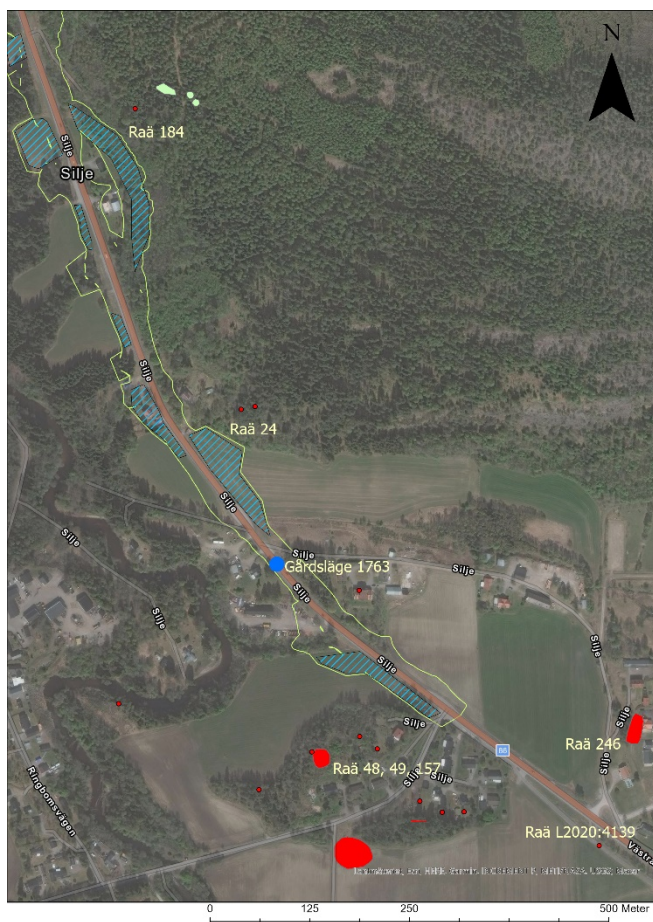
Fig. 24. Områden som föreslås schaktas vid en etapp 2- utredning skrafferat med blått. Raä 48, 49 strax utanför utredningsområdet i söder samt Raä 24 vid Siljesmedjan, utgörs av gravhögar. I anslutning till gravarna kan boplatzlämningar förväntas.

I Silje identifierades ett gårdsläge på storskifteskartan från 1763. Som det ser ut på kartan ligger byggnaden mitt i nuvarande vägsträckning, men det kan också vara samma som nuvarande gård/byggnad.
