# **Dokumentation av stormskadade kulturhistoriska lämningar 2014**

**inom  
22 socknar  
5 kommuner och  
2 landskap i  
Västernorrlands län**

**David Loeffler  
Avdelningen för kulturmiljö och samlingar  
Murberget Länsmuseet Västernorrland  
Rapportnummer 2015:6**

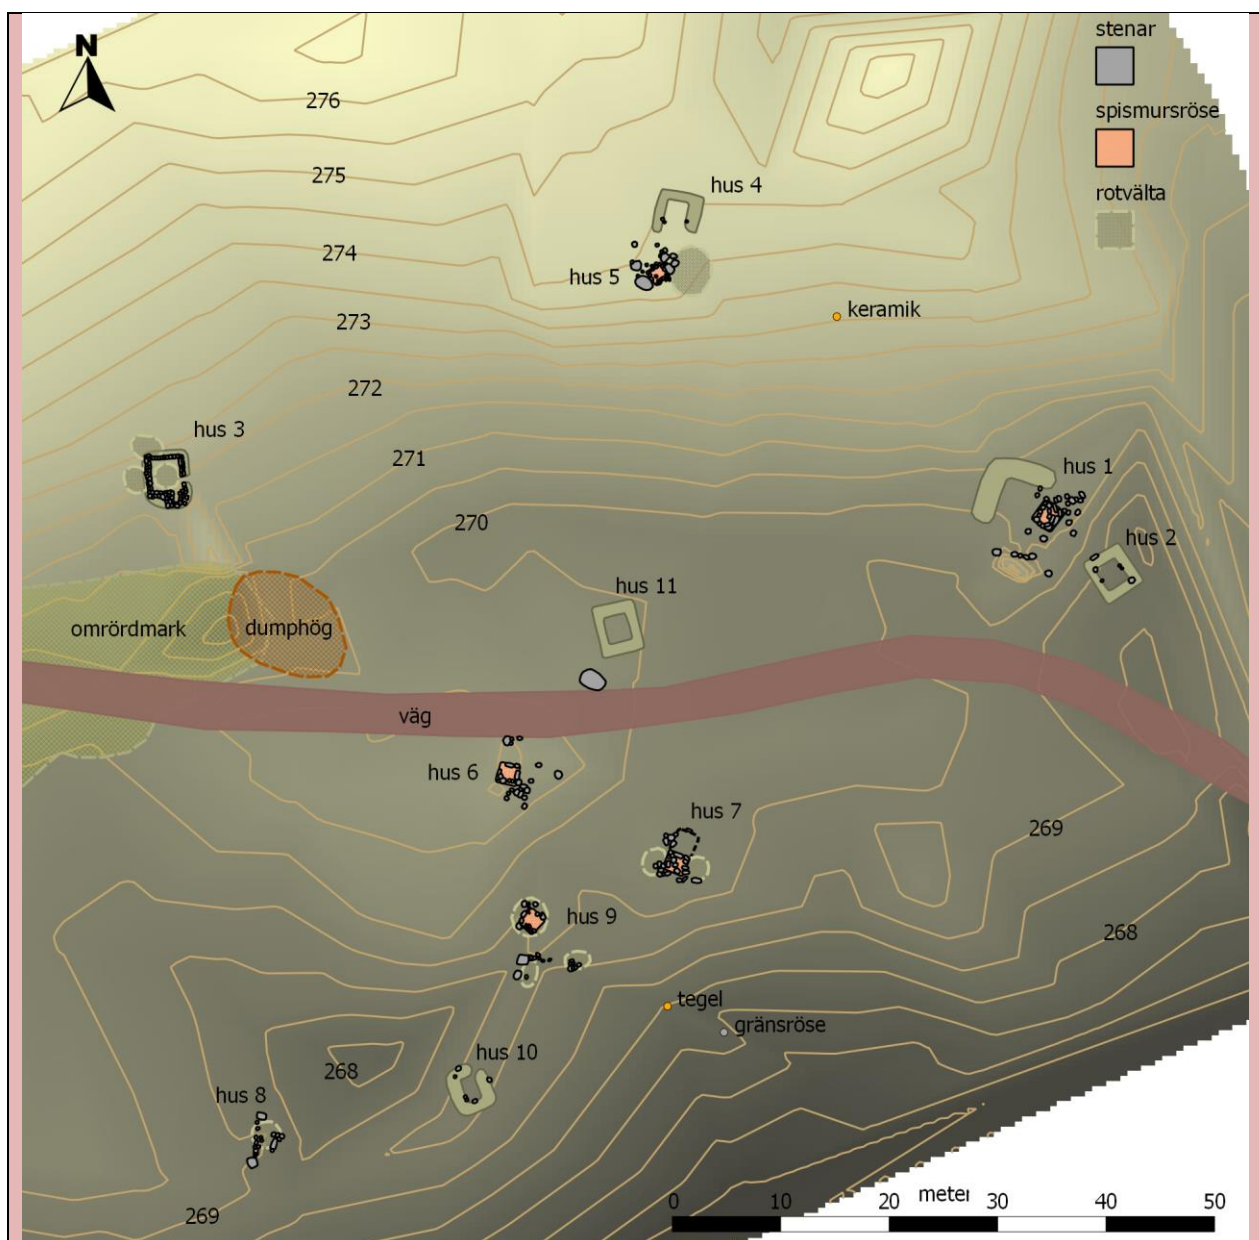
| | | <p>hittades rödgods med pipersdekor. Inga andra spår efter byggnation kunde ses vid besiktnings tillfälle då platsen var starkt skadat av flera stora rotvälten samt belamrad med ris efter avverkning. N6919664 E604680</p> <p><b>Terräng</b><br/>Brant till svag S-sluttande samt kuperad moränmark, ställvis stenig till blockig. Skogsmark (barrskog), till största delen avverkat efter stormen lvar då de flesta träden vräktes omkull.</p> <p><b>Skador</b><br/>Lindrig till omfattande skador på alla grunder genom vindfällan, rotvälten och skogsmaskiner samt belamrade med ris och andra bråte från avverkning.</p> <p><b>Åtgärder:</b> Rotvälten och ris från avverkningen bör avlägsnas och de skadade lämningarna restaureras.</p> <p><b>Namn</b><br/>Södersbodarna enligt ekonomiska kartan från 1964.</p> <p><b>Antikvarisk kommentar</b><br/>Fäbodlämningen karterades 2014-10-16 med RTK av Murberget, Läns museet Västernorrland.</p> <p><b>Referenser</b><br/>Lantmäteristyrelsens arkiv, akt X44-22:2, Storskifte på skog och mark, 1775, Söderåsen 1-3, Selånger socken, Västernorrland</p> <p>Lantmäterimyndigheternas arkiv, akt 22-sel-160, Lagaskifte, 1863, Söderåsen, Selånger socken, Västernorrland</p> <p><b>Antikvarisk besiktning</b><br/>2014-10-16 David Loeffler</p> | |
