# ÅNGERMANÄLVENS KULTURARV UNDER VATTEN, DEL 2

## RESULTAT AV EN VECKAS SIDE SCAN SONARKARTERING I ÅNGERMANÄLVENS MYNNINGSOMRÅDE I ÅDALEN - 2021

MARINARKEOLOGISK KARTERING  
KRAMFORS KOMMUN  
VÄSTERNORRLANDS LÄN  
NMG PROJEKTNR. S-66.2020:2  
JENS LINDSTRÖM & LENNARTH HÖGBERG

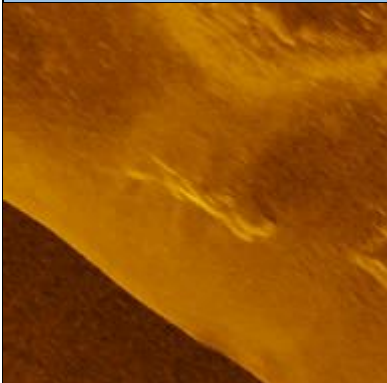
| Sonarbilder | Information (positioner anges i Lat/Long WGS84 samt Sweref99TM) |
|---|---|
| | <p><b>B001</b></p> <p><b>Class:</b> 5 - Oidentifierbart objekt<br/> <b>E, N (m):</b> 642995.628 E, 6984250.128 N<br/> <b>Lat, Lon:</b> 62° 57' 35.4348" N, 17° 49' 11.5118" E<br/> <b>Depth:</b> 0.00m<br/> <b>W:</b> 2.91m <b>L:</b> 13.35m<br/> <b>Tags:</b><br/> <b>Type:</b> Sidescan<br/> <b>Description:</b> Diffust avlångt objekt. Möjlig naturformation.</p> |

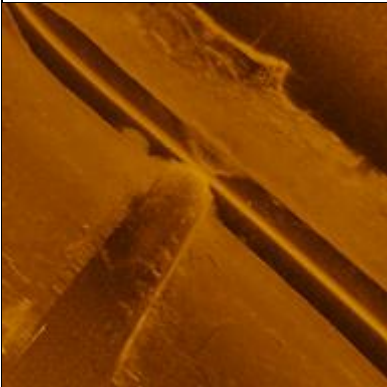
| | <p><b>B014</b></p> <p><b>Class:</b> 4 - Hamnkonstruktion<br/> <b>E, N (m):</b> 643734.724 E, 6983380.135 N<br/> <b>Lat, Lon:</b> 62° 57' 6.3095" N, 17° 50' 1.1862" E<br/> <b>Depth:</b> 0.00m<br/> <b>W:</b> 14.41m <b>L:</b> 63.69m<br/> <b>Tags:</b><br/> <b>Type:</b> Sidescan<br/> <b>Description:</b> Pirkonstruktion uppbyggd av stenkistor.</p> |

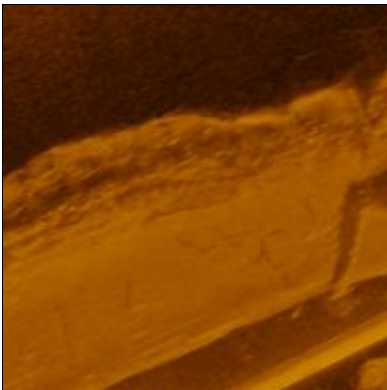
| | <p><b>B016</b></p> <p><b>Class:</b> 2 - Möjligt vrak<br/> <b>E, N (m):</b> 644331.824 E, 6983390.760 N<br/> <b>Lat, Lon:</b> 62° 57' 5.8012" N, 17° 50' 43.5348" E<br/> <b>Depth:</b> 0.00m<br/> <b>W:</b> 2.99m <b>L:</b> 12.01m<br/> <b>Tags:</b><br/> <b>Type:</b> Sidescan<br/> <b>Description:</b> Karta: L. Djup: ca 2 m. Avlångt diffust objekt. Vrak eller annat. I Lockneviken.</p> |

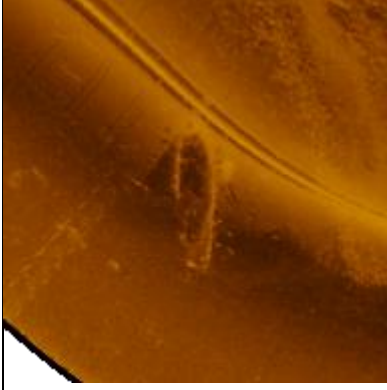
| | <p><b>B023</b></p> <p><b>Class:</b> 1 - Tydligt vrak<br/> <b>E, N (m):</b> 642063.363 E, 6979842.773 N<br/> <b>Lat, Lon:</b> 62° 55' 14.5131" N, 17° 47' 51.8263" E<br/> <b>Depth:</b> 0.00m<br/> <b>W:</b> 11.14m <b>L:</b> 38.46m<br/> <b>Tags:</b><br/> <b>Type:</b> Sidescan<br/> <b>Description:</b> Karta: N. Djup: ca 2 m. Tydligt trävrak på grunt djup i västra delen av Kyrkviken. Vraket omnämns i Norrlandsleden II (nr 106 Västernorrland).<br/> "Vrakpl. strax utanför stranden vid Bergom. Förskeppet var ovan vattenytan ännu ca 1935. Fartyget skall ha tillhört ägarna av Ersta herrgård ("Ersta skutan"). Tore Thornberg, Skellefteå/Hasse Remahl, Sollefteå."</p> |

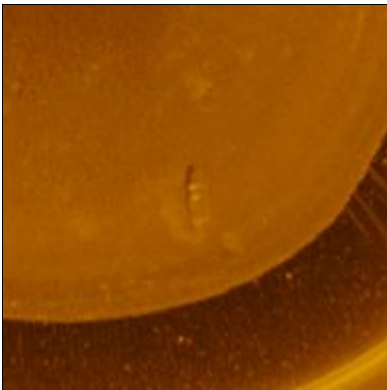
| | <p><b>B024</b></p> <p><b>Class:</b> 2 - Möjligt vrak<br/> <b>E, N (m):</b> 642673.490 E, 6979019.610 N<br/> <b>Lat, Lon:</b> 62° 54' 47.0889" N, 17° 48' 32.4745" E<br/> <b>Depth:</b> 0.00m<br/> <b>W:</b> 1.07m <b>L:</b> 4.24m<br/> <b>Tags:</b><br/> <b>Type:</b> Sidescan<br/> <b>Description:</b> Karta: N. Djup: ca 9 m. Litet båtvrak.</p> |

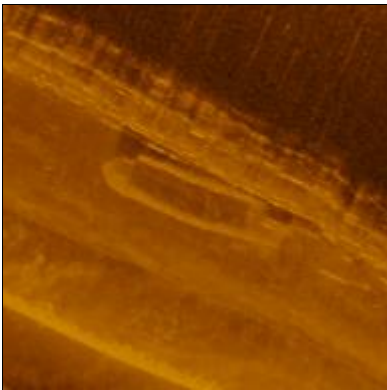
| | <p><b>B028</b></p> <p><b>Class:</b> 1 - Tydligt vrak<br/> <b>E, N (m):</b> 647419.672 E, 6979035.959 N<br/> <b>Lat, Lon:</b> 62° 54' 40.8143" N, 17° 54' 8.4212" E<br/> <b>Depth:</b> 7.00m<br/> <b>W:</b> 6.13m <b>L:</b> 24.78m<br/> <b>Tags:</b> Dykbesiktad<br/> <b>Type:</b> Sidescan<br/> <b>Description:</b> Karta: M. Tydligt vrak utanför kaj. Spettsgattad pråm. Lastlucka på backdäck. Relingen sticker upp ca 4–5 meter över botten.</p> |

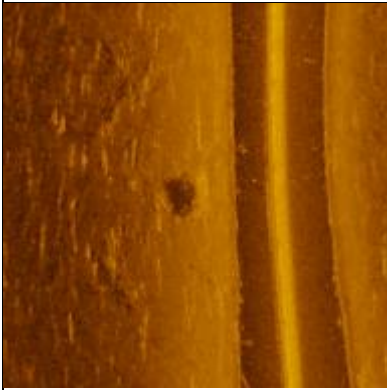
| | <p><b>B029</b></p> <p><b>Class:</b> 4 - Hamnkonstruktion<br/> <b>E, N (m):</b> 647612.409 E, 6979662.919 N<br/> <b>Lat, Lon:</b> 62° 55' 0.7653" N, 17° 54' 24.0663" E<br/> <b>Depth:</b> 0.00m<br/> <b>W:</b> 4.39m <b>L:</b> 5.16m<br/> <b>Tags:</b><br/> <b>Type:</b> Sidescan<br/> <b>Description:</b> Trolig stenkista.</p> |

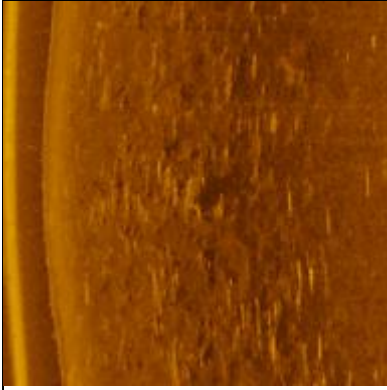
| | <p><b>B030</b></p> <p><b>Class:</b> 4 - Hamnkonstruktion<br/> <b>E, N (m):</b> 647664.939 E, 6979673.954 N<br/> <b>Lat, Lon:</b> 62° 55' 1.0447" N, 17° 54' 27.8196" E<br/> <b>Depth:</b> 0.00m<br/> <b>W:</b> 5.42m <b>L:</b> 6.80m<br/> <b>Tags:</b><br/> <b>Type:</b> Sidescan<br/> <b>Description:</b> Trolig stenkista.</p> |

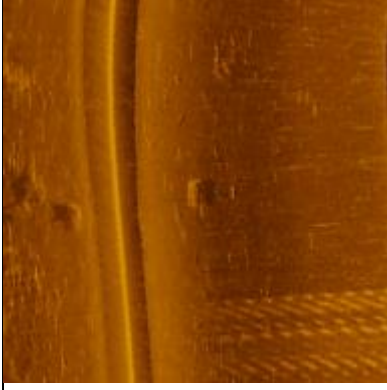
| | <p><b>B031</b></p> <p><b>Class:</b> 4 - Hamnkonstruktion<br/> <b>E, N (m):</b> 647592.028 E, 6979719.598 N<br/> <b>Lat, Lon:</b> 62° 55' 2.6240" N, 17° 54' 22.8050" E<br/> <b>Depth:</b> 0.00m<br/> <b>W:</b> 4.73m <b>L:</b> 6.53m<br/> <b>Tags:</b><br/> <b>Type:</b> Sidescan<br/> <b>Description:</b> Trolig stenkista.</p> |

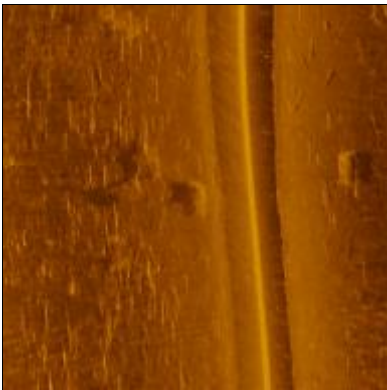
| | <p><b>B032</b></p> <p><b>Class:</b> 4 - Hamnkonstruktion<br/> <b>E, N (m):</b> 647559.225 E, 6979712.584 N<br/> <b>Lat, Lon:</b> 62° 55' 2.4455" N, 17° 54' 20.4608" E<br/> <b>Depth:</b> 0.00m<br/> <b>W:</b> 5.03m <b>L:</b> 6.66m<br/> <b>Tags:</b><br/> <b>Type:</b> Sidescan<br/> <b>Description:</b> Trolig stenkista.</p> |

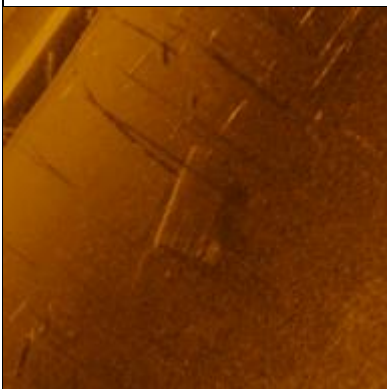
| | <p><b>B033</b></p> <p><b>Class:</b> 3 - Fyrkantspråm<br/> <b>E, N (m):</b> 647564.587 E, 6979915.221 N<br/> <b>Lat, Lon:</b> 62° 55' 8.9768" N, 17° 54' 21.4886" E<br/> <b>Depth:</b> 3.00m<br/> <b>W:</b> 5.94m <b>L:</b> 11.47m<br/> <b>Tags:</b> Dykbesiktad<br/> <b>Type:</b> Sidescan<br/> <b>Description:</b> Upp och nervänd fyrkantspråm och lösa timmer.</p> |

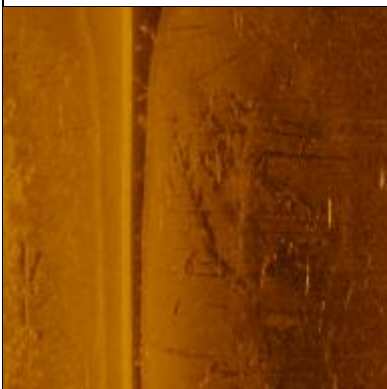
| | <p><b>B034</b></p> <p><b>Class:</b> 5 – Oidentifierbart objekt<br/> <b>E, N (m):</b> 647665.176 E, 6980247.560 N<br/> <b>Lat, Lon:</b> 62° 55' 19.5545" N, 17° 54' 29.6728" E<br/> <b>Depth:</b> 7.00m<br/> <b>W:</b> 15.23m <b>L:</b> 28.90m<br/> <b>Tags:</b> Dykbesiktad<br/> <b>Type:</b> Sidescan<br/> <b>Description:</b> Svårdefinierat objekt. Mycket timmer huller om buller. Några stockar med bomärken.</p> |

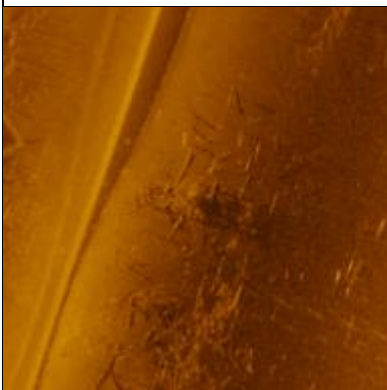
| | <p><b>B035</b></p> <p><b>Class:</b> 4 - Hamnkonstruktion<br/> <b>E, N (m):</b> 647715.206 E, 6980658.559 N<br/> <b>Lat, Lon:</b> 62° 55' 32.7443" N, 17° 54' 34.5313" E<br/> <b>Depth:</b> 0.00m<br/> <b>W:</b> 5.70m <b>L:</b> 14.71m<br/> <b>Tags:</b><br/> <b>Type:</b> Sidescan<br/> <b>Description:</b> Möjlig stenkista.</p> |

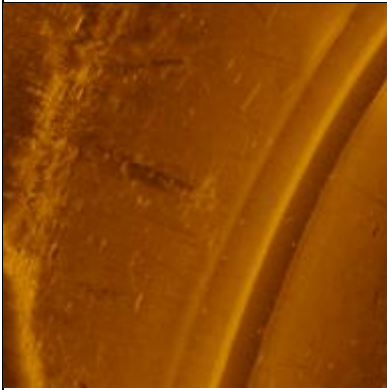
| | <p><b>B037</b></p> <p><b>Class:</b> 4 - Hamnkonstruktion<br/> <b>E, N (m):</b> 647714.627 E, 6980746.995 N<br/> <b>Lat, Lon:</b> 62° 55' 35.5989" N, 17° 54' 34.7737" E<br/> <b>Depth:</b> 0.00m<br/> <b>W:</b> 4.29m <b>L:</b> 19.57m<br/> <b>Tags:</b><br/> <b>Type:</b> Sidescan<br/> <b>Description:</b> Möjlig brygga eller kajkonstruktion.</p> |

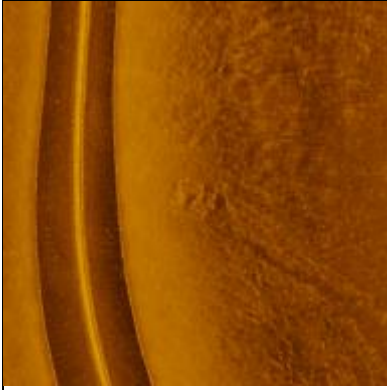
| | <p><b>B054</b></p> <p><b>Class:</b> 2 - Möjligt vrak<br/> <b>E, N (m):</b> 646647.020 E, 6975460.127 N<br/> <b>Lat, Lon:</b> 62° 52' 46.5428" N, 17° 53' 2.3942" E<br/> <b>Depth:</b> 0.00m<br/> <b>W:</b> 7.77m <b>L:</b> 14.51m<br/> <b>Tags:</b><br/> <b>Type:</b> Sidescan<br/> <b>Description:</b> Karta: O. Djup: ca 11 m. Rektangulärt objekt. Ser ut att finnas släpspår bakom.</p> |

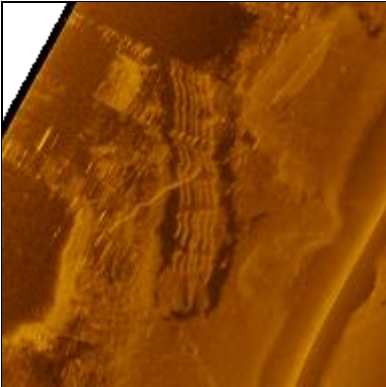
| | <p><b>B060</b></p> <p><b>Class:</b> 4 - Hamnkonstruktion<br/> <b>E, N (m):</b> 646228.247 E, 6975440.166 N<br/> <b>Lat, Lon:</b> 62° 52' 46.5037" N, 17° 52' 32.7272" E<br/> <b>Depth:</b> 0.00m<br/> <b>W:</b> 12.98m <b>L:</b> 51.62m<br/> <b>Tags:</b><br/> <b>Type:</b> Sidescan<br/> <b>Description:</b> Möjlig slip.</p> |

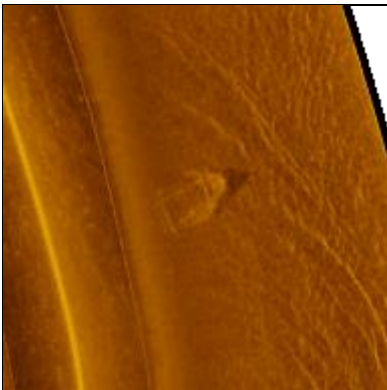
| | <p><b>B072</b></p> <p><b>Class:</b> 1 - Tydligt vrak<br/> <b>E, N (m):</b> 647867.172 E, 6974052.219 N<br/> <b>Lat, Lon:</b> 62° 51' 59.3367" N, 17° 54' 24.1493" E<br/> <b>Depth:</b> 0.00m<br/> <b>H:</b> Not measurable <b>W:</b> 11.99m <b>L:</b> 23.23m<br/> <b>Tags:</b> Dykbesiktad<br/> <b>Type:</b> Sidescan<br/> <b>Description:</b> Karta: O. Djup: 20 m. Flatbottnad och spetsgattad pråm med utfallna skrovsidor.</p> |

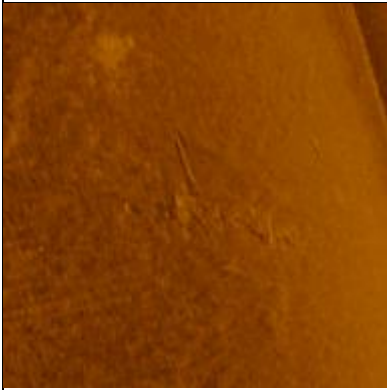
| | <p><b>B073</b></p> <p><b>Class:</b> 2 - Möjligt vrak<br/> <b>E, N (m):</b> 647930.950 E, 6973963.538 N<br/> <b>Lat, Lon:</b> 62° 51' 56.3820" N, 17° 54' 28.3725" E<br/> <b>Depth:</b> 0.00m<br/> <b>W:</b> 3.31m <b>L:</b> 14.58m<br/> <b>Tags:</b><br/> <b>Type:</b> Sidescan<br/> <b>Description:</b> Karta: O. Djup: ca 6 m.</p> |

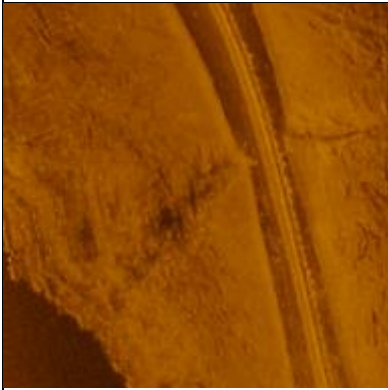
| | <p><b>B077</b></p> <p><b>Class:</b> 2 - Möjligt vrak<br/> <b>E, N (m):</b> 647853.965 E, 6973115.274 N<br/> <b>Lat, Lon:</b> 62° 51' 29.1207" N, 17° 54' 20.2259" E<br/> <b>Depth:</b> 0.00m<br/> <b>W:</b> 6.56m <b>L:</b> 26.07m<br/> <b>Tags:</b><br/> <b>Type:</b> Sidescan<br/> <b>Description:</b> Karta: O. Djup: ca 4 m Avlångt och spretigt objekt. Vrak eller timmerbröt eller brygga?</p> |

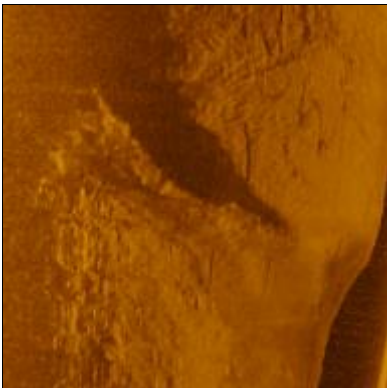
| | <p><b>B080</b></p> <p><b>Class:</b> 2 - Möjligt vrak<br/> <b>E, N (m):</b> 648016.812 E, 6972836.550 N<br/> <b>Lat, Lon:</b> 62° 51' 19.8888" N, 17° 54' 30.8389" E<br/> <b>Depth:</b> 13.00m<br/> <b>W:</b> 5.09m <b>L:</b> 39.71m<br/> <b>Tags:</b> Dykbesiktad; Foto finns<br/> <b>Type:</b> Sidescan<br/> <b>Description:</b> Karta: O. Djup: 7–13 m Osäkert om det är ett vrak men massor av pålar, timmer och brädor. Några timmer noterades med märkning. Sönderfallen tunna. Kanske någon vrakdel.</p> |

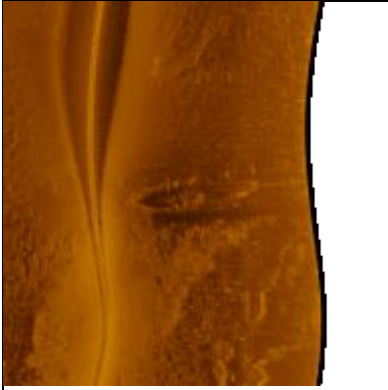
| | <p><b>B086</b></p> <p><b>Class:</b> 1 - Tydligt vrak<br/> <b>E, N (m):</b> 648330.963 E, 6971819.284 N<br/> <b>Lat, Lon:</b> 62° 50' 46.6028" N, 17° 54' 49.7737" E<br/> <b>Depth:</b> 0.00m<br/> <b>W:</b> 11.45m <b>L:</b> 43.04m<br/> <b>Tags:</b><br/> <b>Type:</b> Sidescan<br/> <b>Description:</b> Karta: P. Djup: ca 2 m. Stort trävrak på grunt djup.</p> |

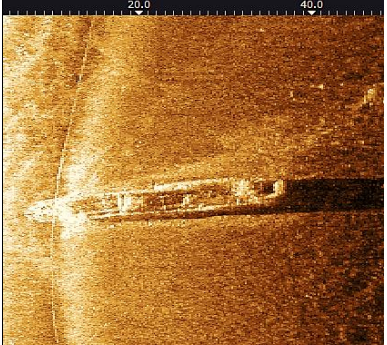
| | <p><b>B095</b></p> <p><b>Class:</b> 1 - Tydligt vrak<br/> <b>E, N (m):</b> 648651.021 E, 6968951.625 N<br/> <b>Lat, Lon:</b> 62° 49' 13.5956" N, 17° 55' 3.1916" E<br/> <b>Depth:</b> 9,5 meter<br/> <b>W:</b> 10.06m <b>L:</b> 46.56m<br/> <b>Tags:</b> Dykbesiktad; Foto finns<br/> <b>Type:</b> Sidescan<br/> <b>Description:</b> Karta: Q</p> <p>Kravellbyggt fartyg. Troligen segelfartyg nedriggat till pråm. Bråspel med järnkätting. Förstäven nästan helt vertikal. Spöknät på vraket.</p> |

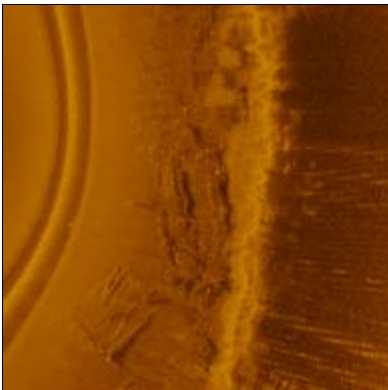
| | <p><b>B096</b></p> <p><b>Class:</b> 1 - Tydligt vrak<br/> <b>E, N (m):</b> 649578.699 E, 6969016.732 N<br/> <b>Lat, Lon:</b> 62° 49' 14.3351" N, 17° 56' 8.8454" E<br/> <b>Depth:</b> 0.00m<br/> <b>W:</b> 10.83m <b>L:</b> 28.57m<br/> <b>Tags:</b><br/> <b>Type:</b> Sidescan<br/> <b>Description:</b> Karta: Q. Djup: ca 2 m. Stort till synes sönderfallet trävrak.</p> |

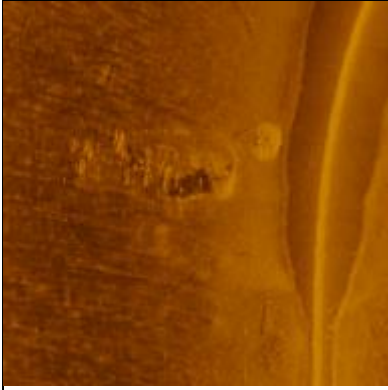
| | <p><b>B098</b></p> <p><b>Class:</b> 5 - Oidentifierbart objekt<br/> <b>E, N (m):</b> 649259.803 E, 6968681.182 N<br/> <b>Lat, Lon:</b> 62° 49' 3.9760" N, 17° 55' 45.2707" E<br/> <b>Depth:</b> 6 m<br/> <b>W:</b> 9.14m <b>L:</b> 23.13m<br/> <b>Tags:</b> Dykbesiktad; Foto finns<br/> <b>Type:</b> Sidescan<br/> <b>Description:</b> Karta: Q. Barlasthög/slagg, träpålar. Ej fartygslämning.</p> |

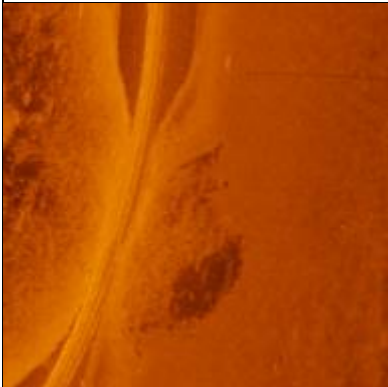
| | <p><b>B102</b></p> <p><b>Class:</b> 2 - Möjligt vrak<br/> <b>E, N (m):</b> 649621.514 E, 6968174.200 N<br/> <b>Lat, Lon:</b> 62° 48' 47.0841" N, 17° 56' 9.1542" E<br/> <b>Depth:</b> 0.00m<br/> <b>W:</b> 10.03m <b>L:</b> 22.40m<br/> <b>Tags:</b><br/> <b>Type:</b> Sidescan<br/> <b>Description:</b> Karta: Q. Djup: ca 2 m. Stort oregelbundet objekt. Vrak eller annat.</p> |

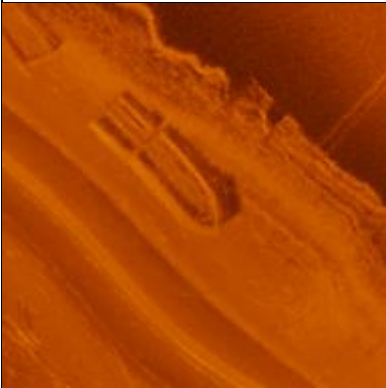
| | <p><b>B137</b></p> <p><b>Class:</b> 1 - Tydligt vrak<br/> <b>E, N (m):</b> 646166.895 E, 6969175.356 N<br/> <b>Lat, Lon:</b> 62° 49' 24.4198" N, 17° 52' 8.6401" E<br/> <b>Depth:</b> 0.00m<br/> <b>W:</b> 7.79m <b>L:</b> 20.38m<br/> <b>Tags:</b> Dykbesiktad<br/> <b>Type:</b> Sidescan<br/> <b>Description:</b> Karta: R. Djup: ca 7 m. Spetsgattad pråm.</p> |

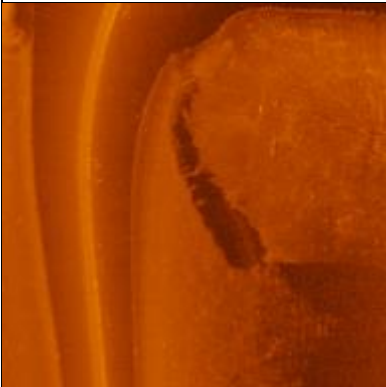
| | <p><b>B137-1</b></p> <p><b>Class:</b> 5 - Oidentifierbart objekt<br/> <b>E, N (m):</b> 646722.620 E, 6969158.826 N<br/> <b>Lat, Lon:</b> 62° 49' 23.0853" N, 17° 52' 47.7982" E<br/> <b>Depth:</b> 18.00m<br/> <b>W:</b> 5.51m <b>L:</b> 34.19m<br/> <b>Tags:</b> Dykbesiktad<br/> <b>Type:</b> Sidescan<br/> <b>Description:</b> Karta: R. Skarp lerslänt, naturlig bottenformation. En kabel noterades i området.</p> |
